Audi toria Cida dã

Estrutura Ciclovária
de São Paulo/ 2022

Auditoria Cidadã 2022 da Estrutura Ciclovária de São Paulo

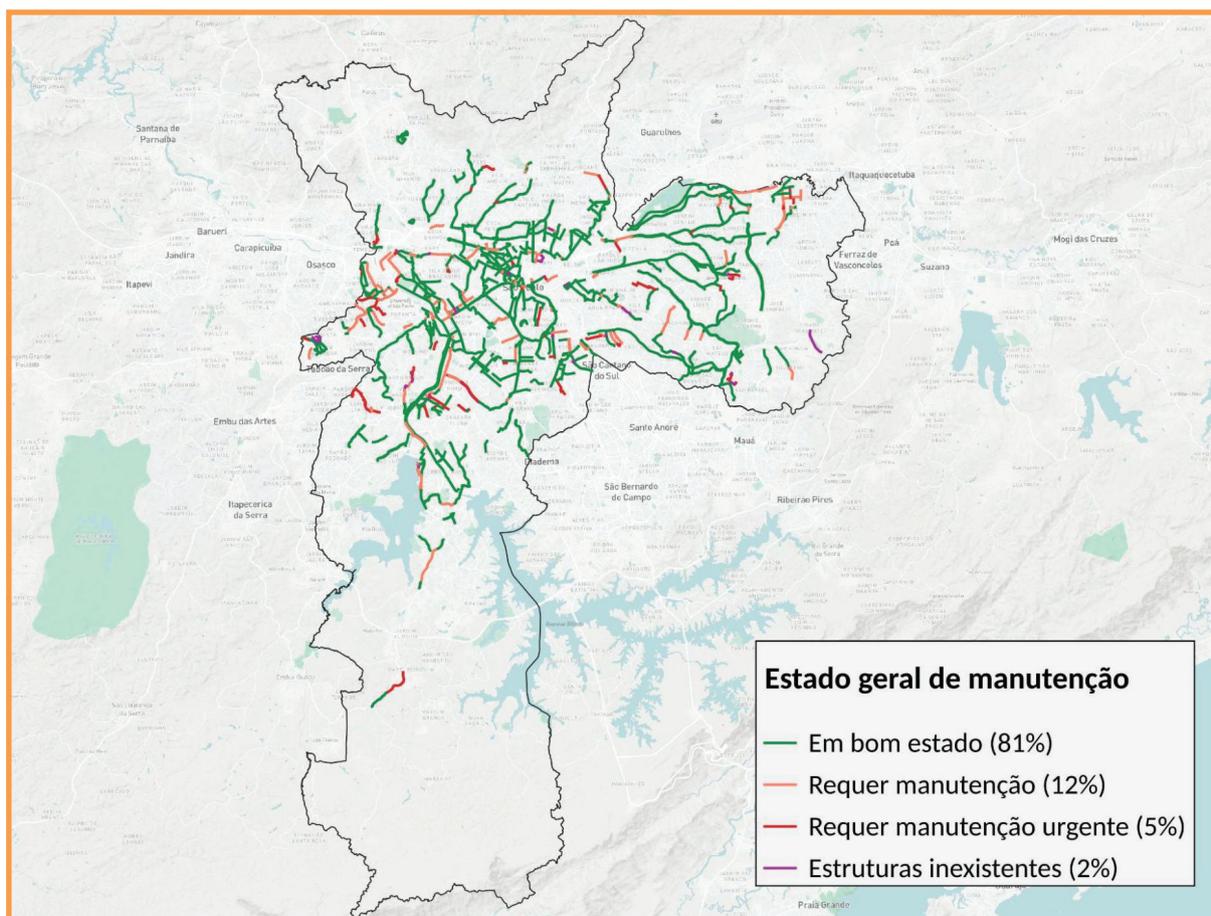
Avaliadas as estruturas de proteção, sinalização em cruzamentos, pintura e estado do pavimento, **81% da malha cicloviária atual encontra-se em boas condições, enquanto outros 19% exigem atenção**. A parte que exige atenção é composta por:

- 12% de estruturas que precisam de manutenção, em geral, voltada para algum ou alguns dos itens específicos avaliados;
- 5% de estruturas que requerem intervenção ou **requalificação imediata**. São locais onde ciclistas estão **em risco mesmo usando as estruturas cicloviárias**, uma vez que as condições mínimas de proteção não estão sendo alcançadas. Tais estruturas exigem atenção a todos ou quase todos os itens avaliados;
- 2% de estruturas inexistentes. Neste caso estão estruturas que estão **completamente apagadas** (por exemplo, a ciclofaixa da Av. dos Metalúrgicos, em Cidade Tiradentes) ou que constam no mapa oficial mas **não foram implantadas** ainda (por exemplo, em trechos da Av. Roberto Marinho, da Av. Inajar de Souza e no entorno da Raposo Tavares).

Figura 1. Estado geral de manutenção da rede cicloviária no primeiro semestre de 2022.
Fonte: Auditoria Cidadã, Ciclocidade (2022).

é resultado da requalificação promovida a partir de 2020, que agora deve ser completada considerando os dados mais atuais. Ainda assim, é imperativo agir em pelo menos 7% das estruturas, que encontram-se completamente desgastadas ou apagadas.
