# DETERMINACIÓN DEL NIVEL GENERAL DE ESTADO DEL PAVIMENTO DE LAS ACERAS Y SU GRADO DE ACCESIBILIDAD.

Una metodología alternativa de apoyo para uso de las administraciones municipales para definir prioridades de actuación y mejoras.

## Roberto Ghidini (Madrid, 2020)<sup>1</sup>

## PAVIMENTO PEATONAL DE LA CALLE: Antonio Nebrija – Lote 1

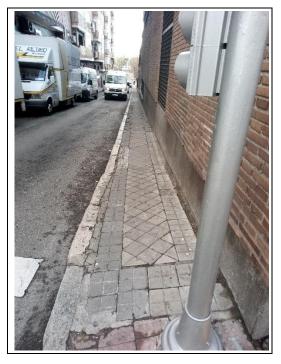
Inicio Lote – Fisuración/Rotura SM + falata de alineción planimétrica del bordillo SA

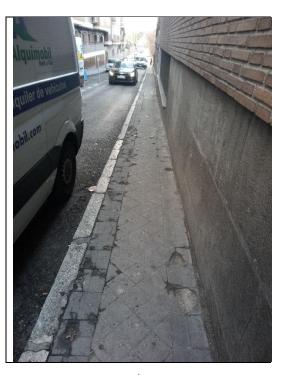
(+10 m) Fisuración/Rotura SM

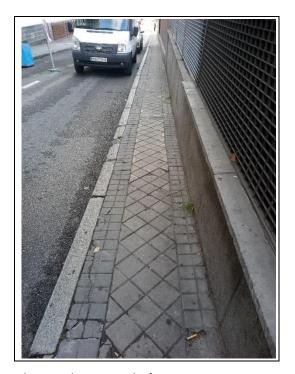
(+ 20 m) Fisuración/Rotura SB

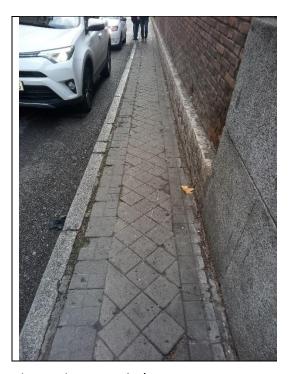
(+30 m) Fisuración/Rotura SB

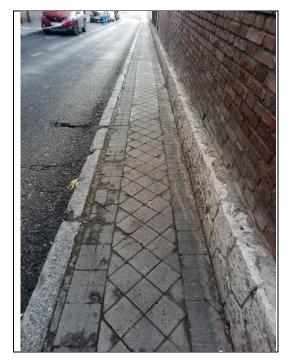
(+40 m) Fisuración/Rotura SM + desconchón de bordillo SB

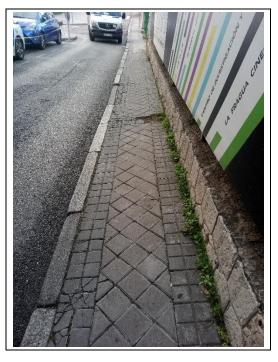
(+ 70 m) Fisuración/Rotura SB + Bache SB + falta de alineación altimétrica del bordillo SB

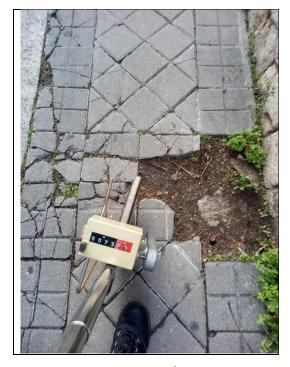
Detalle Bache y Fisuras/rotura

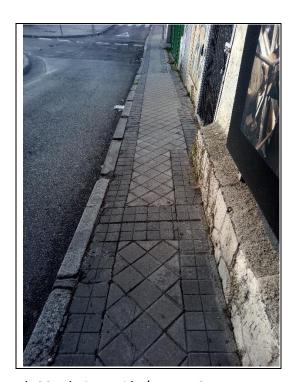
(+80 m) Fisuración/Rotura SB

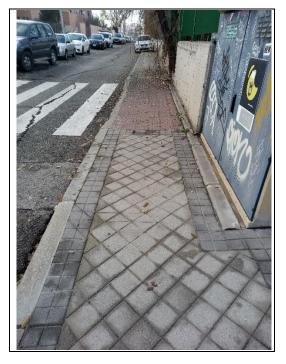
(+110 m) sin degradaciones

\* el ancho de pasa de 0,80 m a 1,00m

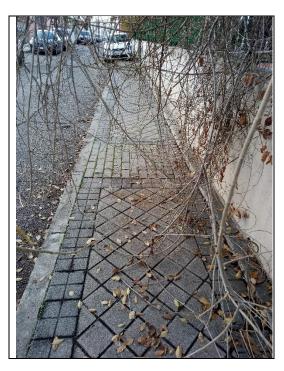
(+120 m) sin degradaciones

\* vegetación lindera dificulta el paso

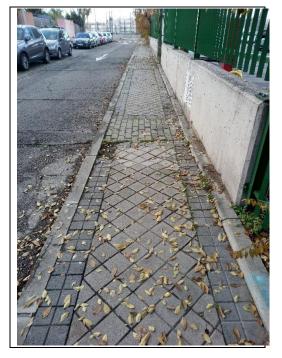
(+150 m) Bache SB

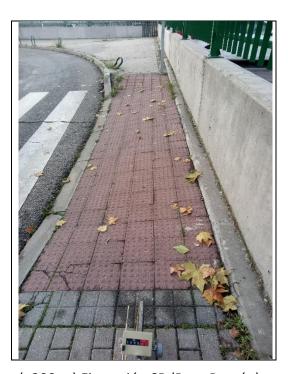
(+200 m) Fisuración SB (Paso Peatón)

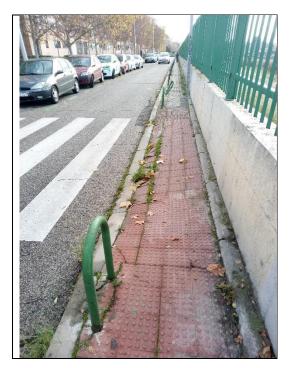
Final del Tramo o Lote (+270 m) Fisuración SB (Paso Peatón)/ Calle del Comercio
