Diagnóstico sobre a qualidade das calçadas de Porto Velho - RO

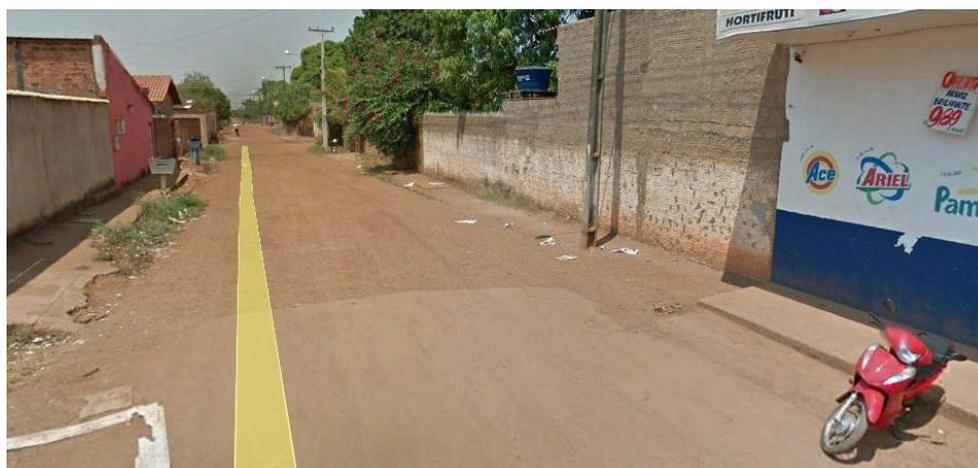
Segundo o Diagnóstico do Plano de Mobilidade de Porto Velho (2018), um dos maiores problemas a ser ressaltado é a **ausência das calçadas** (Figura01). Em regiões em processo de regularização fundiária, muitas vias possuem meio fio, mas não possuem calçadas construídas, ou, em outros casos, a via sequer apresenta leito carroçável delimitado por meio fio. Assim, o pedestre não tem local definido para seu deslocamento, expondo-se mais a acidentes. Há casos também em que o lote está vazio e a calçada lindeira não está construída. Para esses casos, a Prefeitura tem notificado os proprietários dos lotes, com amparo da Lei Municipal 53-A, Código Municipal de Posturas de Porto Velho, que diz que tais terrenos devem ser limpos, que se construam muros e calçadas.

Figura 01: Trechos sem calçada

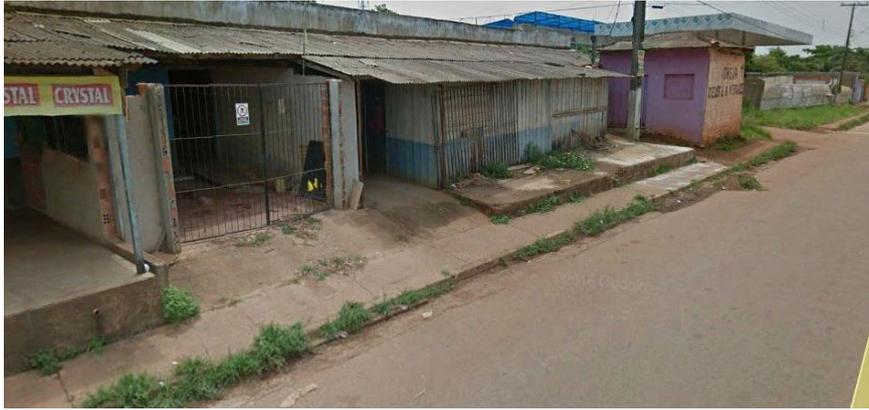
Em áreas já consolidadas da cidade, onde outrora houve avanço irregular das construções sobre a calçada, outro problema pode ser identificado: **a largura estreita da calçada** (Figura 02). Para manter o mesmo número de faixas ao longo de toda a via, a calçada acabou ficando estrangulada, e conseqüentemente de difícil utilização por parte do pedestre, principalmente daqueles que necessitam de mais espaço de circulação (com cadeiras de roda, carrinhos de bebê etc.).

Figura 02: Larguras estreitas pela invasão da construção
Fonte: Google Earth, 2012 (Acesso em 10/11/2017).

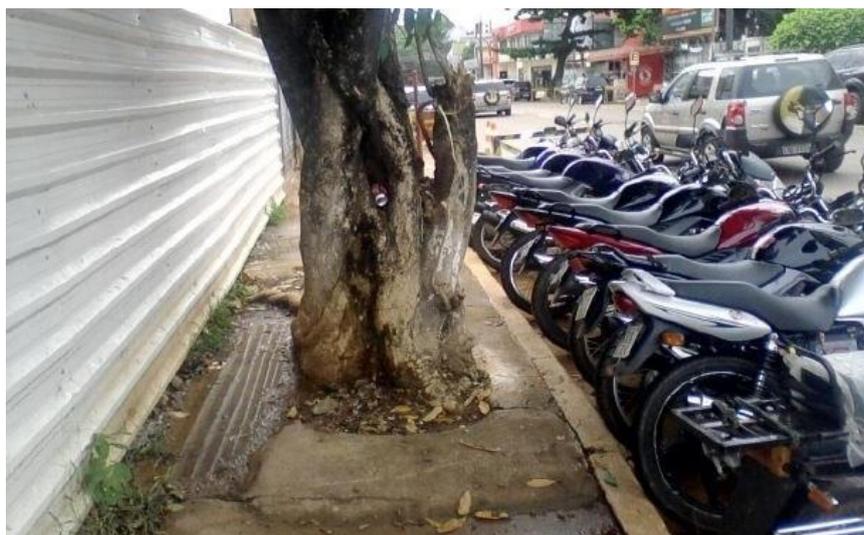
Sabe-se que o conforto também é essencial para o deslocamento a pé. Observando as vias da cidade, cabe destacar a **ausência de uma arborização** eficiente do sistema viário, que possibilite ter ambientes agradáveis com sombreamento das calçadas. O caminhar é estimulado quando é feito à sombra, principalmente no clima conhecidamente quente de Porto Velho. Em algumas calçadas, como, por exemplo, na Avenida Lauro Sodré, no trecho entre a Avenida dos Imigrantes e Calama, observa-se a presença de árvores, porém em local e de maneira inadequados, o que acabou danificando o pavimento e dificultando a livre circulação. Apesar de a Figura 03 ser antiga, esse exemplo continua acontecendo nos dias de hoje.

Figura 031: Árvore em condição inadequada na calçada
Fonte: PMob (2011)

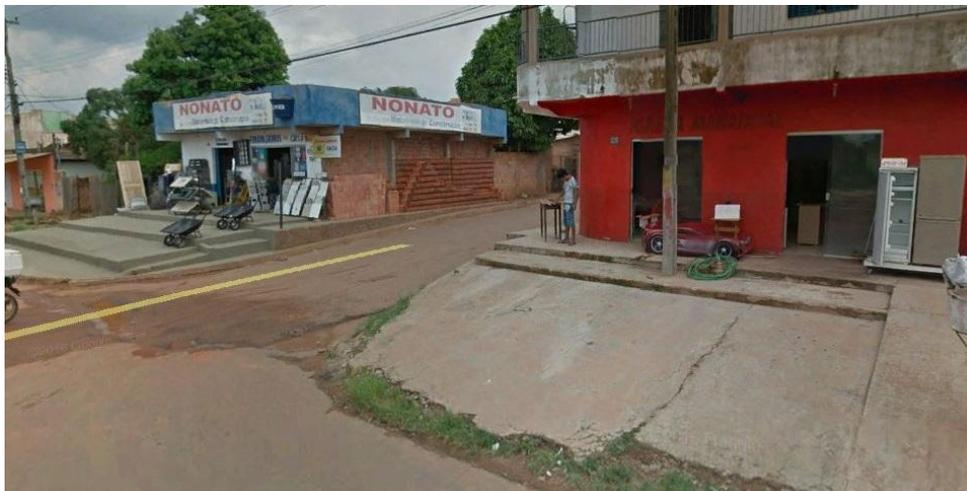
Há casos em que as calçadas apresentam **desníveis ou degraus** para acesso do veículo ao lote, ou **rampas muito inclinadas** para adequação da soleira da edificação à calçada, impossibilitando a livre circulação de pessoas, principalmente daqueles que necessitam usar cadeiras de rodas ou circular com carrinhos de bebê, por exemplo, (Figura04). Esse problema poderia ser resolvido mantendo a inclinação da calçada igual à das faixas de rolamento, adequando com rampas somente as faixas de serviço e as de acesso ao lote. Ainda em relação aos degraus, alguns cruzamentos não possuem rebaixo para a faixa de pedestres ser amplamente acessível, inclusive há locais onde o meio fio possui alturas exageradas.

Figura 04: Degraus e rampas nas calçadas
Fonte: Google Earth, 2012 (Acesso em 10/11/2017)

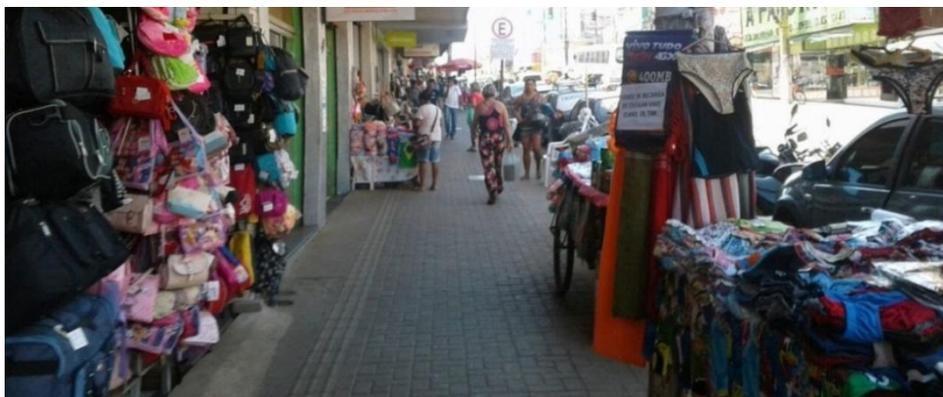
Outro problema muito observado, principalmente nas vias onde o comércio é mais intenso, como a Av. Sete de Setembro e a Av. Jatuarana, é a **ocupação irregular da calçada** por ambulantes, mercadorias e mobiliários particulares (mesas e cadeiras, por exemplo), como pode ser observado na

Figura 2. Os comerciantes acabam fazendo da calçada a extensão de seu negócio, sobrando pouco espaço para a circulação confortável dos pedestres.

Figura 2: Mercadorias na calçada
Fonte: www.rondoniagora.com (Acesso em 10/11/17)

Em busca de solucionar esse problema, a Prefeitura tem realizado operações de fiscalização, na qual notifica e posteriormente, se for o caso, remove os ambulantes. O município planeja implantar o programa 'Ambulante Legal', pelo Departamento de Posturas, por meio do qual o ambulante poderá fazer o licenciamento e trabalhar de forma legalizada em locais apropriados a definidos pela Prefeitura.

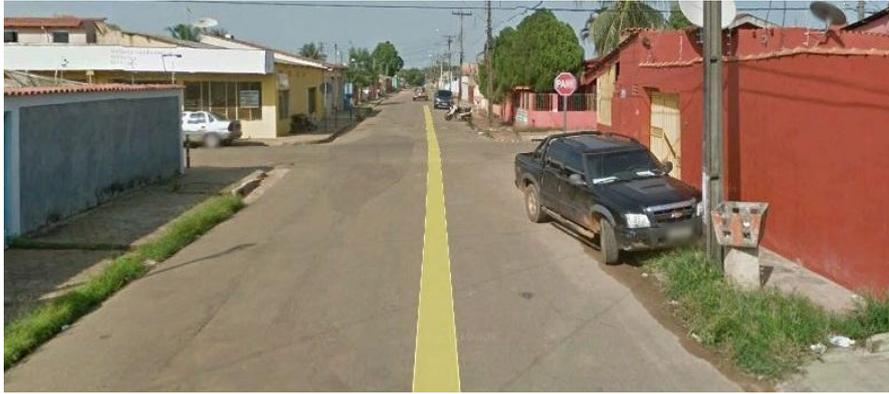
A **ocupação das calçadas por veículos** individuais (Figura 306) também é um problema visto com frequência em áreas residenciais de Porto Velho, apesar das vias serem largas o bastante para abrigar a circulação de veículos juntamente com o estacionamento de automóveis em paralelo ao meio-fio. Essa prática é recorrente devido à ausência de fiscalização.

Figura 3: Veículo sobre a calçada
Fonte: Google Earth, 2012 (Acesso em 10/11/2017)

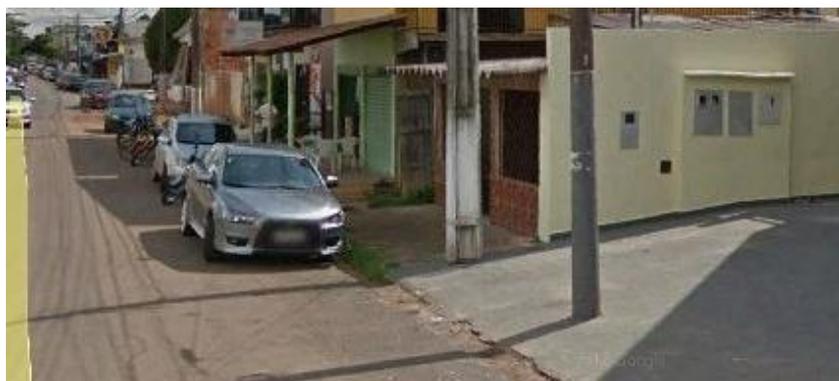
A **obstrução por mobiliários urbanos e de serviços** (postes, lixeiras, sinalização vertical, etc.) da circulação das calçadas também ocorre devido à falta de definição de espaço ou faixa específica na calçada para sua implantação. A Figura 4 evidencia um trecho de calçada em que o poste está disposto no meio da área destinada a circulação de pedestres. Em alguns pontos isolados observa-se a instalação de paraciclos no meio da calçada e que, apesar de serem importantes para o sistema ciclovário, necessitam estar atrelados ao planejamento das calçadas para não haver conflitos e prejuízo à circulação do pedestre.

Figura 4: Poste no meio da circulação
Fonte: Google Earth, 2012 (Acesso em 10/11/2017)

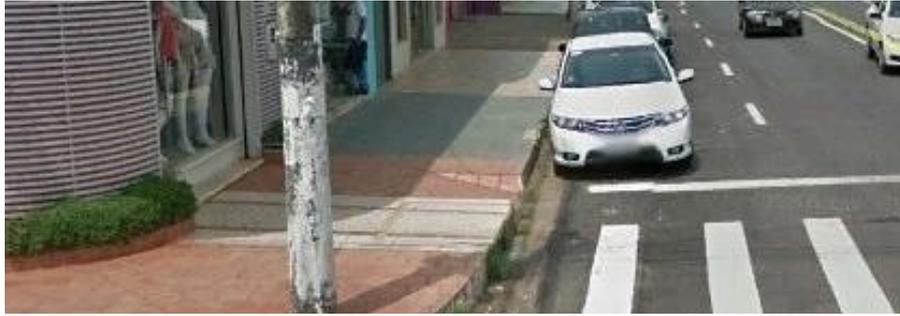
A **falta de padronização**, conforme pode ser observado na Figura 5, das soluções adotadas nas calçadas de Porto Velho, incluindo os materiais do piso, gera espaços urbanos confusos além de aumentar o perigo de quedas pela má escolha dos materiais.

Figura 5: Falta de padronização dos pisos
Fonte: Google Earth, 2012 (Acesso em 10/11/2017).
