**ACESSIBILIDADE EM CALÇADAS: ADEQUAÇÃO DO ENTORNO IMEDIATO DA  
PRAÇA VEREADOR OSWALDO MENDONÇA - BAIRRO BUGIO, ARACAJU/SE.**

Trabalho Final de Graduação apresentado à  
Universidade Tiradentes como um dos pré-  
requisitos para a obtenção do grau de bacharel em  
Arquitetura e Urbanismo.

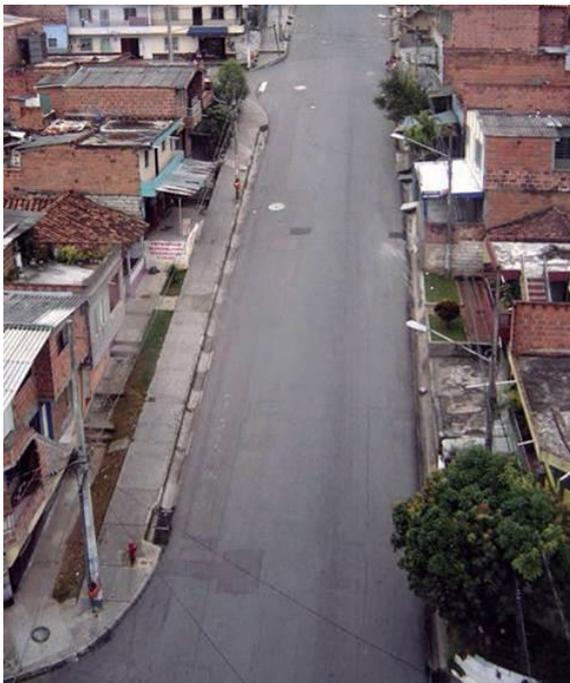
**Ilustração 5 - Requalificação urbana, Medellín.**

Como exemplo desta iniciativa, observa-se nas ilustrações abaixo um trecho do projeto de requalificação de vias, que reduz o espaço do carro priorizando o pedestre (Ilustração 5 e 6).

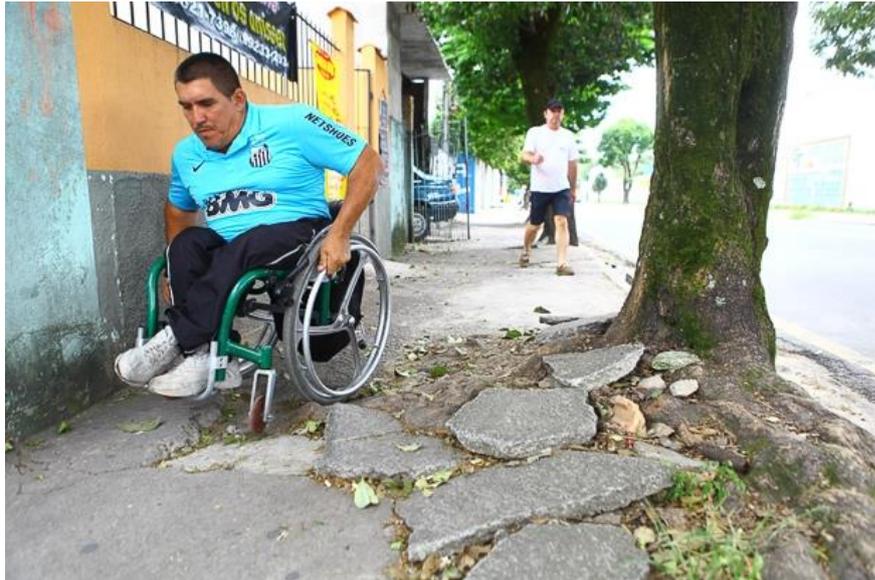
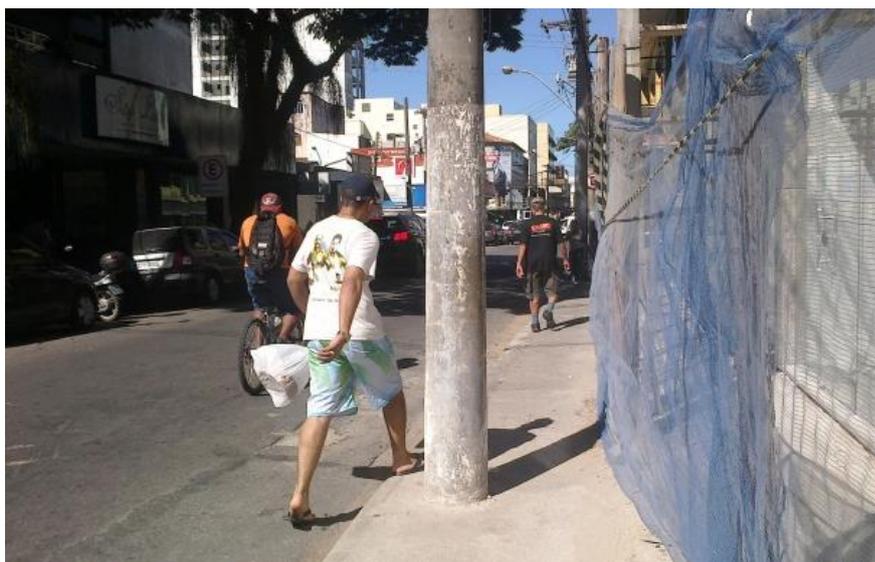
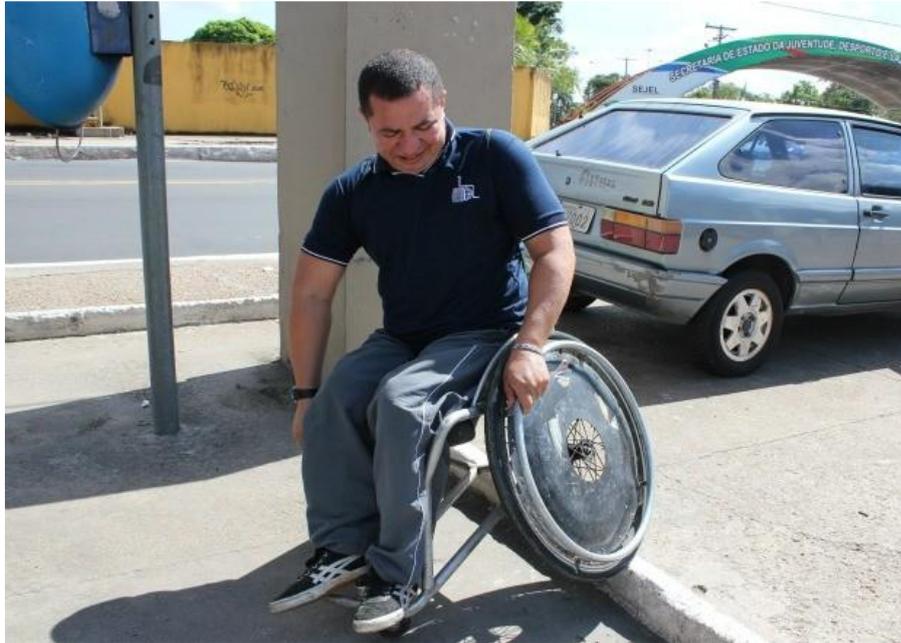
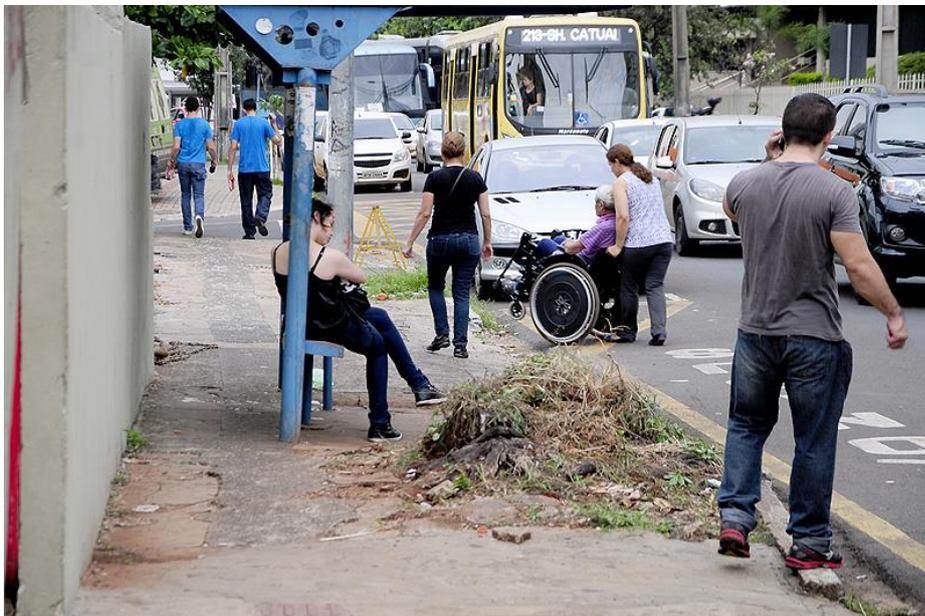
A lista, apenas nos espaços urbanos, é enorme. Nas edificações, começamos pelo próprio acesso a estas, sem falar em muitos outros detalhes (Ilustrações 11 a 15).

**Ilustração 11 - Problema de acessibilidade em Taubaté/SP.**

**Ilustração 12 - Problema de acessibilidade em Macaé/RJ.**

**Ilustração 13 - Problema de acessibilidade em Manaus/AM.**

**Ilustração 14 - Problema de acessibilidade em Londrina/PR.**

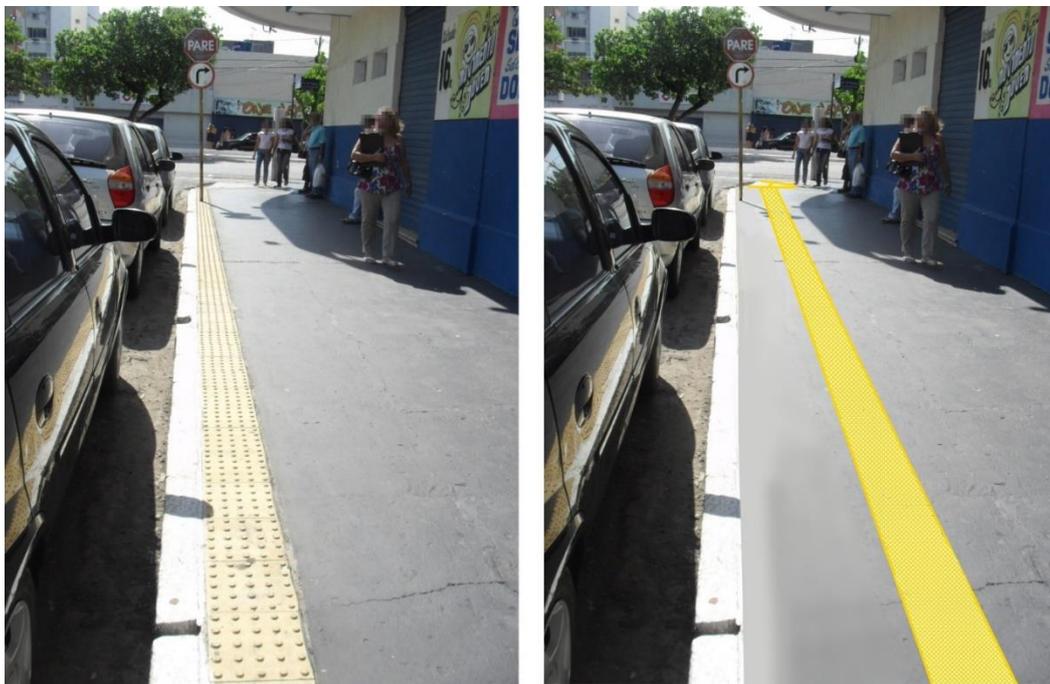
**Ilustração 16 - Uso correto do piso tátil, Natal/RN.**

Com relação ao uso do piso tátil nos espaços públicos, praças, calçadas e vias, a cartilha destaca não ser mais obrigatório em todo o meio fio das calçadas em Natal, passando a ser cobrado apenas em situações específicas, conforme ABNT NBR 9050/2015, ABNT NBR 16537/2016 e Decreto 5.296/2004. Essa nova recomendação busca corrigir e prevenir qualquer tipo de confusão que a incorreta utilização do piso tátil gerou ou venha a gerar (Ilustração 16). Também destaca que o direcionamento e orientação para pessoas com deficiências visuais nas calçadas pode ser feito através de pisos com texturas diferentes nas faixas e pelo próprio muro das edificações, não sendo necessário piso tátil direcional em toda a calçada.

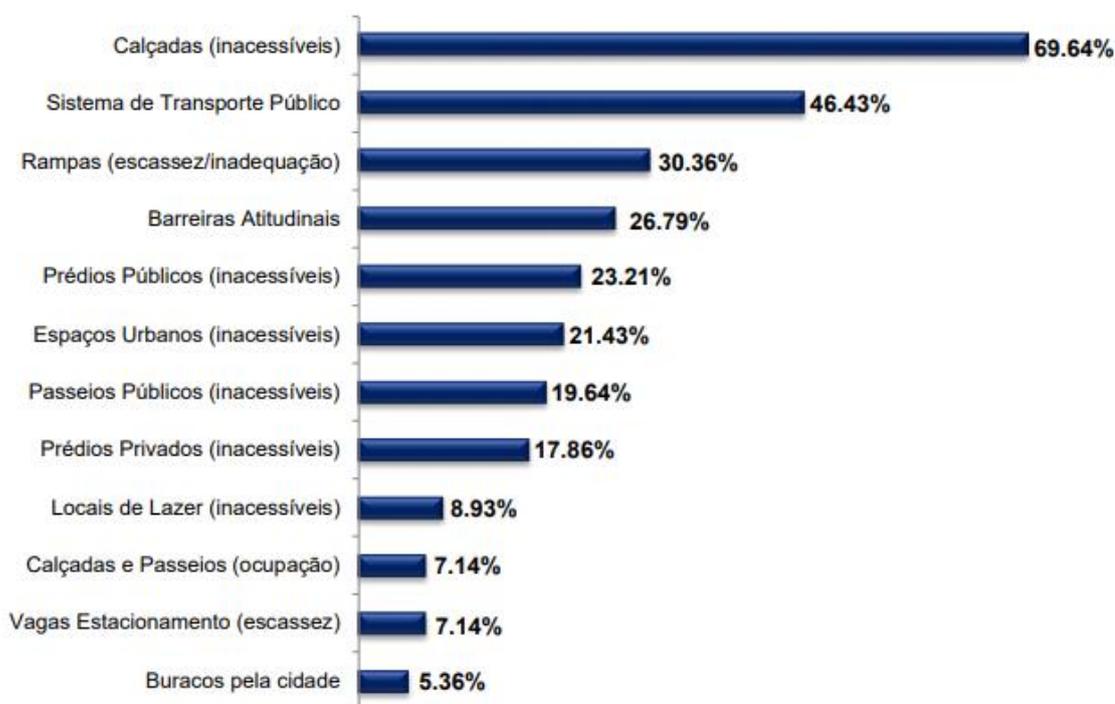
**Gráfico 1 - Ranking dos maiores problemas de acessibilidade em Natal/RN.**

De acordo com os dados levantados, as calçadas de Natal foram consideradas o aspecto mais crítico em termos de acessibilidade, sendo apontado 39 (trinta e nove) vezes, totalizando 69,64% dos pesquisados.

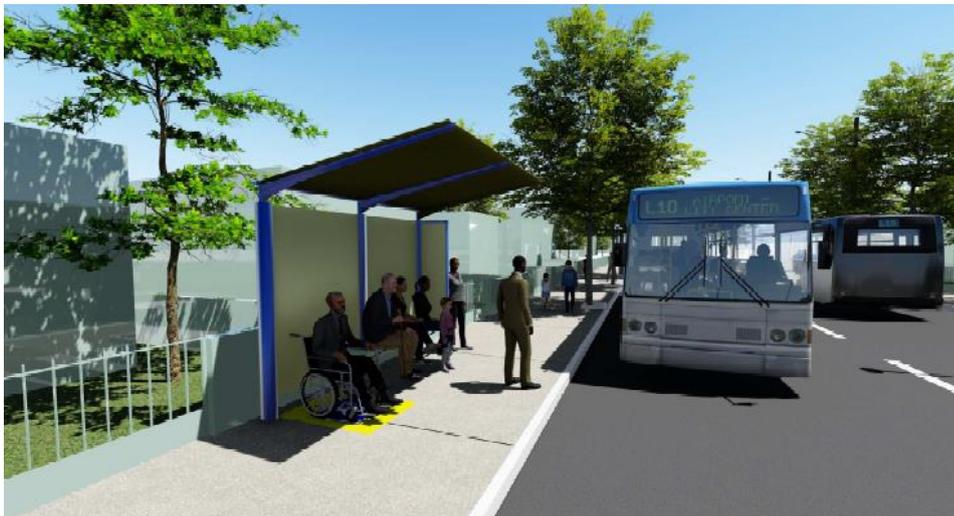
**Ilustração 27 - Abrigo de ônibus implantado corretamente.**

Os mobiliários e equipamentos urbanos, como ponto de ônibus, telefones públicos, armários de telefonia e/ou lógica, postes, bancos, barracas de revistas, lixeiras e arborização presentes na maioria das calçadas arcajuanas, assim como as rampas de acesso para veículos, devem ser implantados nas faixas de acesso ou serviço, e sempre com sinalização de alerta em conformidade com a lei, garantindo o passeio livre mínimo de 1,20 m para os pedestres (Ilustrações 27 a 31).

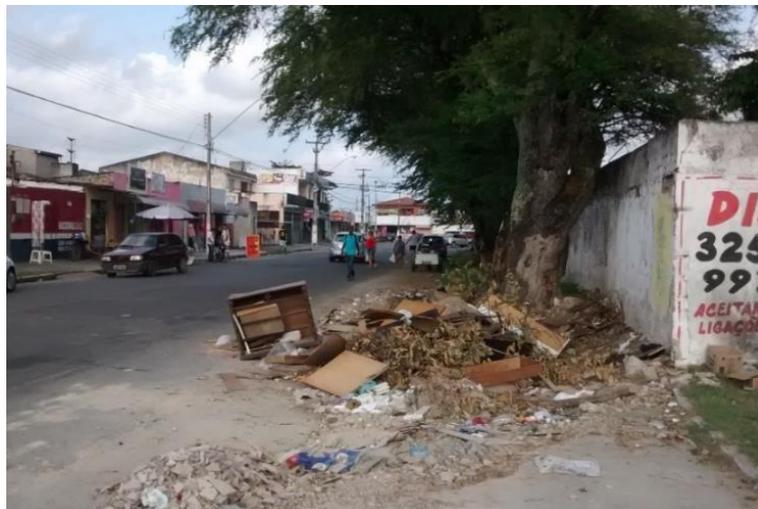
**Ilustração 39 - Precariedade nas calçadas do bairro Bugio.**

Ao analisar as condições de acessibilidade no bairro, foi possível identificar algumas situações levantadas nos estudos de Jeff Speck (2017), bem como na legislação brasileira. É o caso da Rua Vereador Pedro Alcântara Carvalho do bairro Bugio, onde é notória a falta de compatibilidade entre o poder público que não garantiu uma infraestrutura adequada, e a população que joga o lixo na rua, tornando a calçada inacessível (Ilustração 39).

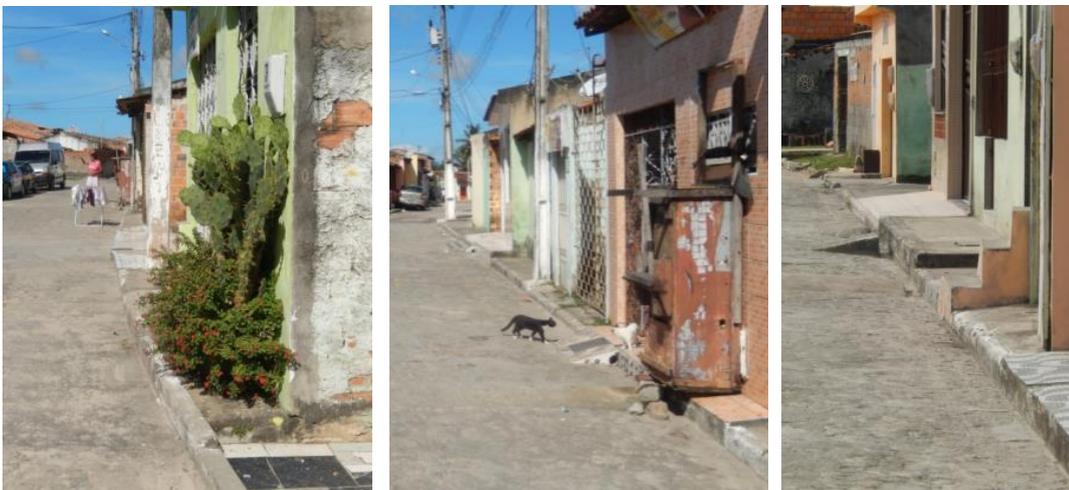
**Ilustração 40 - Problemas de acessibilidade no bairro Bugio.**

No bairro Bugio a situação das calçadas possui características diferentes a depender da área, fato decorrente de sua formação territorial. Conforme já mencionado, o bairro foi construído através de conjuntos habitacionais construídos na década de 1970, e nas áreas de mananciais em seu entorno algumas ocupações irregulares se desenvolveram, o que causou um certo descontrole na garantia da infraestrutura e mobilidade do bairro. Segundo estudos de análise feitos pelo NUPPE (2015) a localidade possui vias pavimentadas, como é o caso da Rua Anchieta e adjacência, com casas construídas quase no seu alinhamento, sem delimitação clara do espaço público da calçada, e com larguras muito diferenciadas e algumas ocupações feitas de forma irregular, como vegetações, equipamentos e mobiliários urbanos (Ilustração 40).

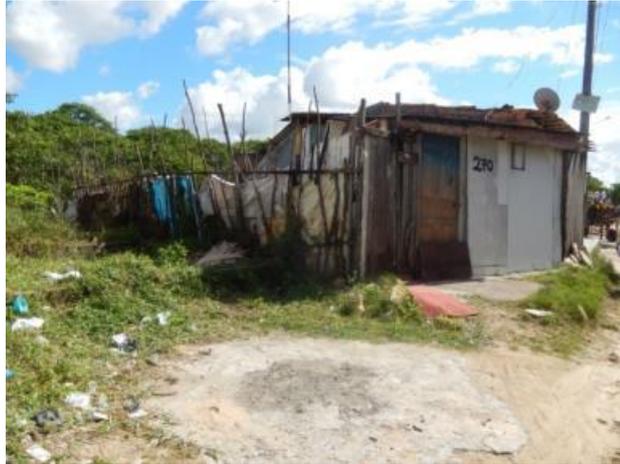
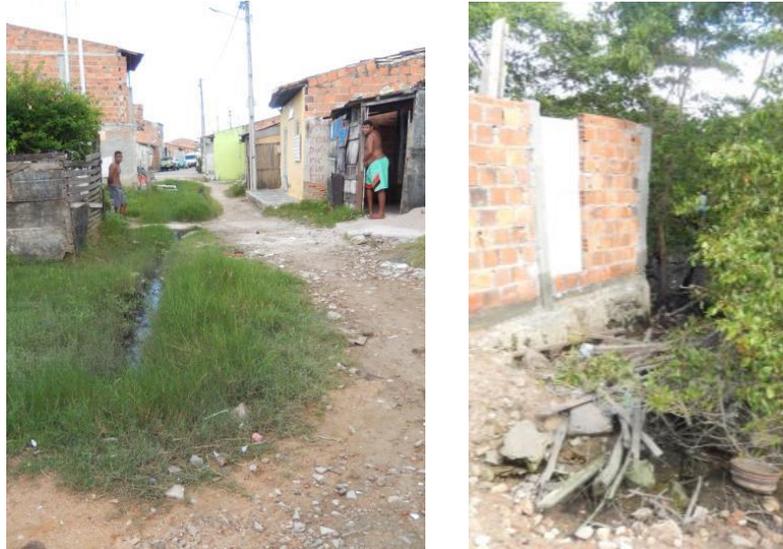
Nas áreas de ocupação irregular a situação é um pouco mais complexa. Não há pavimentação e infraestrutura urbana, casas são erguidas ao acaso, de maneira “provisória”, sem nenhuma definição ou orientação de traçado urbano, expondo seus moradores a doenças e calamidades trazidas com as enchentes do rio Sal (Ilustrações 41 e 42).

**Ilustração 41 - Problemas de acessibilidade no bairro Bugio.**

**Ilustração 42 - Problemas de acessibilidade no bairro Bugio.**

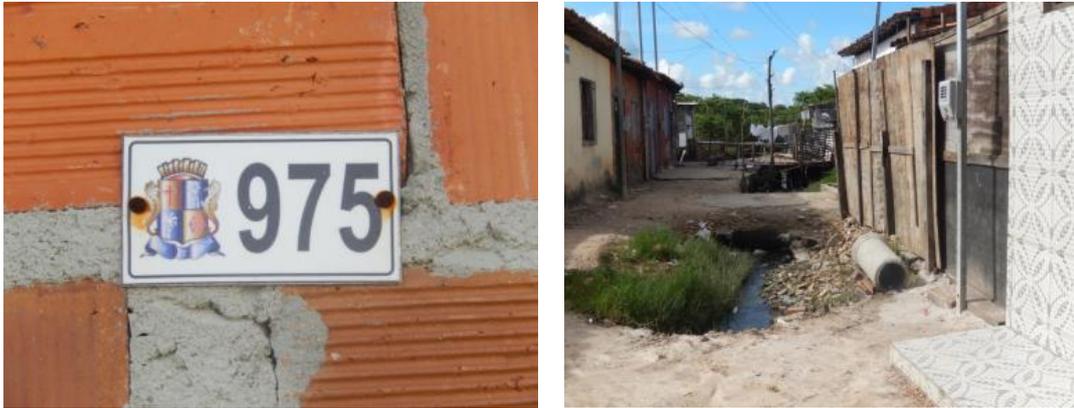
**Ilustração 43 - Problemas de acessibilidade no bairro Bugio.**

área é lastimável. Segundo os dados coletados, a população vive em meio ao esgoto a céu aberto, sem direito a uma infraestrutura básica. Nas áreas próximas à rua Anchieta, as ruas são pavimentadas e apresentam calçadas bem irregulares, com grandes desníveis.

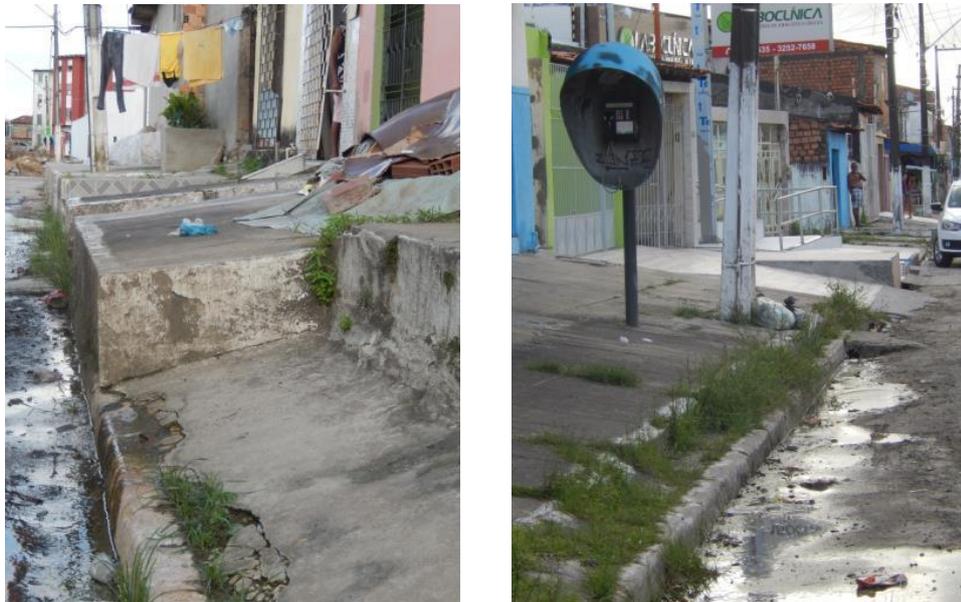
**Ilustração 46 - Problemas de acessibilidade no bairro Bugio.**

Na Av. Poço do Mero assim como no entorno da Praça Vereador Oswaldo Mendonça, as calçadas têm uma largura média de 3 m, no entanto, também apresentam muitos problemas de acessibilidade por conta dos grandes desníveis, que não permitem qualquer continuidade entre os lotes para circulação dos pedestres, principalmente pela presença de rampas irregulares, rampas estas construídas em favorecimento do acesso de automóvel individual aos lotes. Situação também evidente na Av. Centenário, onde as edificações foram construídas em níveis

diferenciados e bem mais altos que a rua, fato que traz como consequência direta uma grande descontinuidade do espaço público da calçada.

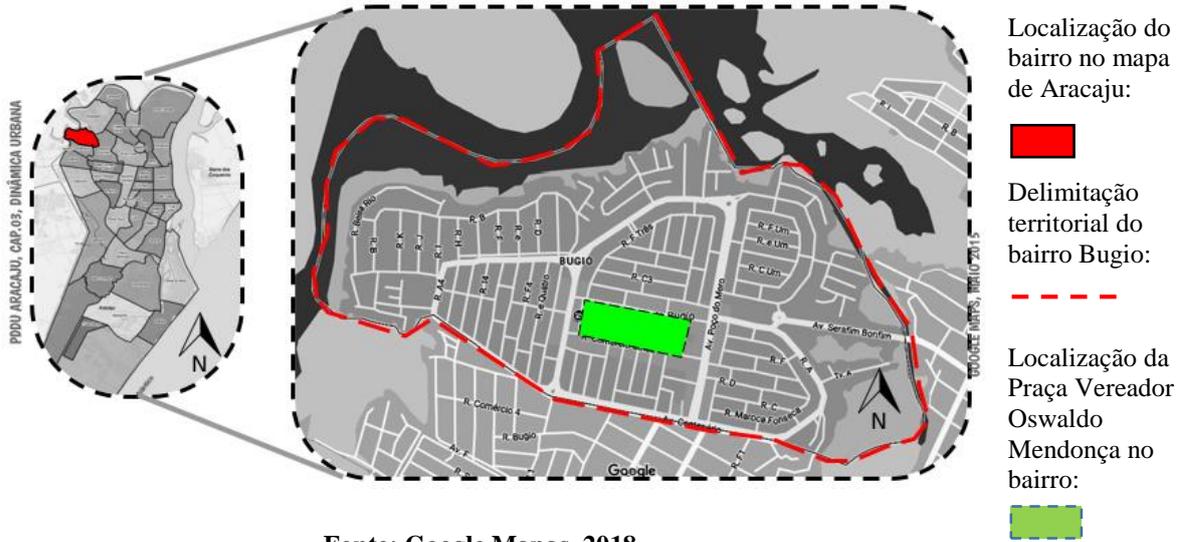
Ilustração 48 - Área de intervenção.

Tendo como parâmetros normativos a NBR 9050/2015, e a Cartilha Municipal Calçada Livre, a parceria entre os órgãos objetivou desenvolver um projeto executivo com a proposta de adequar os passeios para melhoria da acessibilidade e mobilidade de pessoas, qualificando, consequente, o ambiente urbano. Para tanto, em 2017 a primeira área determinada pelo Ministério Público de Sergipe para dar início as revitalizações foi o entorno imediato da Praça Vereador Oswaldo Mendonça, devido sua localização central no bairro e o grande número de transeuntes por conta dos comércios e serviços oferecidos nas adjacências (Ilustrações 48 e 49).

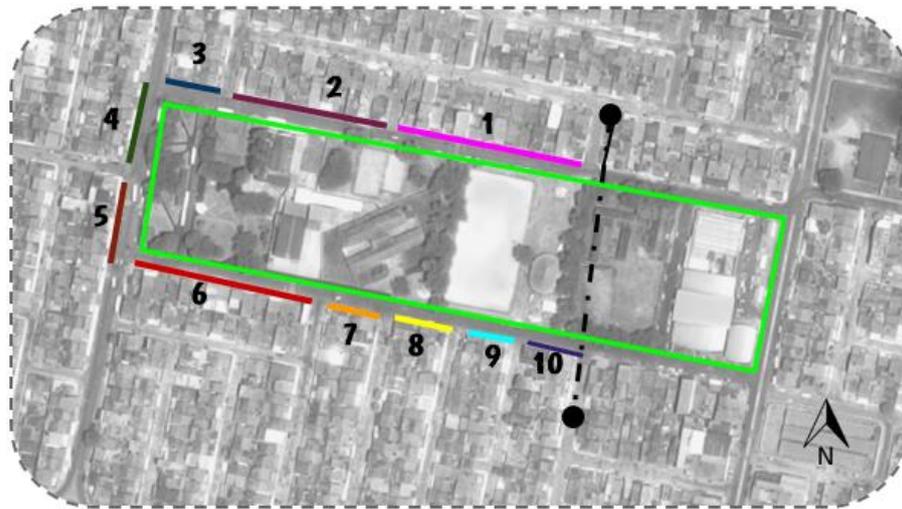
Ilustração 50 - Trechos.

Para facilitar a análise da área, o entorno da praça foi dividido em 10 trechos. Através das constantes visitas realizadas no local pode-se observar os principais problemas de cada trecho, bem como realizar o levantamento cadastral de toda a área de estudo.

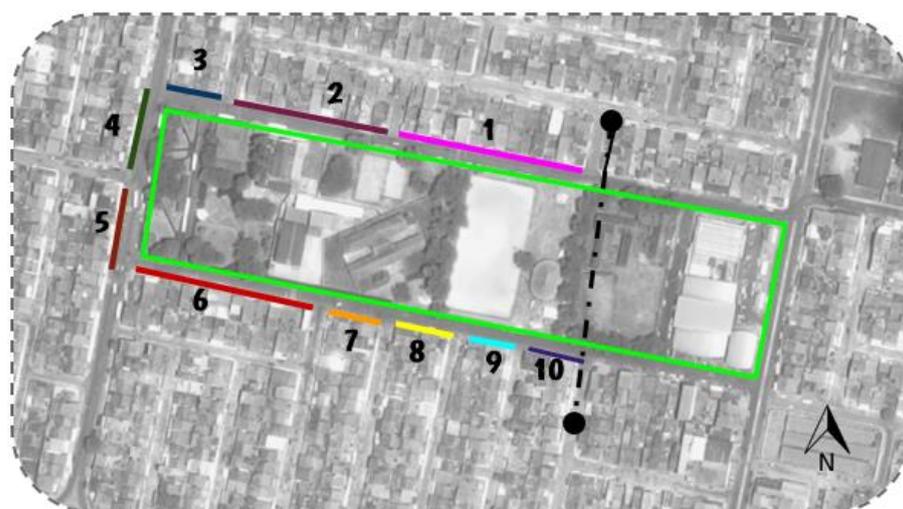
Ilustração 51 -Trechos.

Buscando facilitar a análise da área e melhor compreensão da situação das calçadas estudadas, os problemas detectados em cada trecho foram listados e classificados por intensidade conforme o Quadro 1. Para sua construção foram consultados os relatórios (ver anexo) elaborados após as visitas pelo NUPPE contendo cada problema observado, os quais foram classificados por cores de acordo com a quantidade de vezes que se repetia em relação ao todo no trecho. Na cor vermelha o problema se encontra com alta intensidade, amarela média intensidade, verde baixa intensidade e em branco o problema não se aplica no trecho.

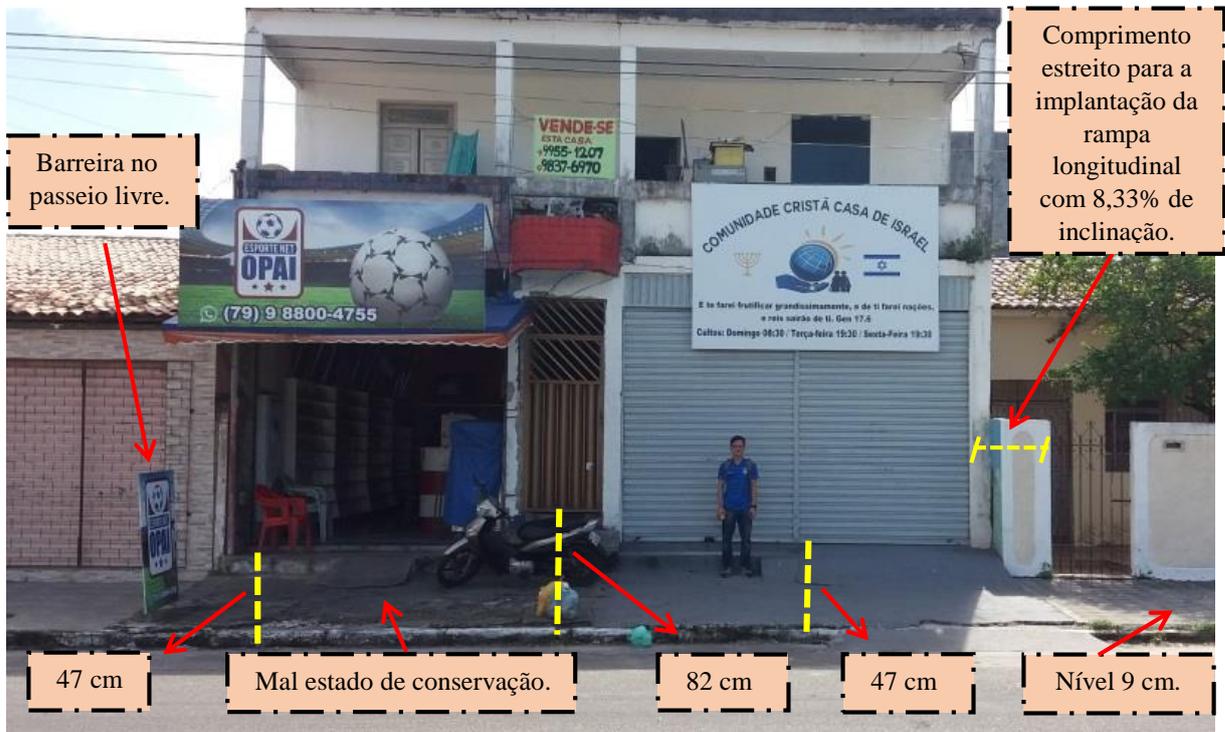
**Ilustração 57 – Análise do Trecho 1.**

Como solução teve-se que recorrer a casos especiais onde a NBR 9050/2015 se aplica. No item 10.4 (plateias, palcos e corredores) subitem 10.4.3 (características de rampas quando houver desnível entre o palco e a plateia), a norma diz que: uma rampa para cadeirante pode ter inclinação máxima de 1:6 (16,66 %) para vencer uma altura de 0,60 m.

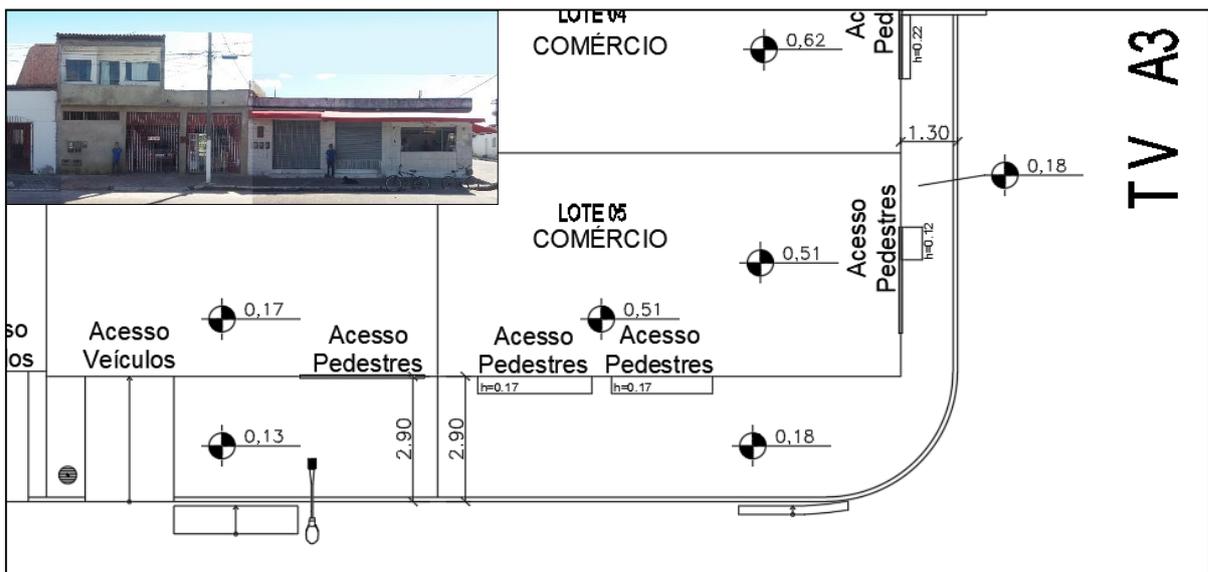
**Ilustração 61 – Levantamento cadastral do detalhe B, Trecho 1.**

No detalhe “B”, como as laterais possuem níveis altos para acessos nas edificações o que impossibilitou a implantação de rebaixamento da calçada para travessia e a criação da faixa de acesso ao lote, teve-se que propor uma rota acessível na via para garantir a circulação livre, e solucionar o acesso ao lote através da calçada estreita já existente. De acordo com a NBR 9050, rota acessível é o trajeto contínuo, desobstruído e sinalizado, que conecta os ambientes externos ou internos de espaços e edificações, utilizado de forma autônoma e segura por todas as pessoas, inclusive aquelas com deficiência e mobilidade reduzida. Mesmo que limitado a manter uma largura mínima da via de 6 metros, foi possível a inserção da rota acessível com 1,20 m de largura garantindo o fluxo livre dos pedestres sem obstáculos.

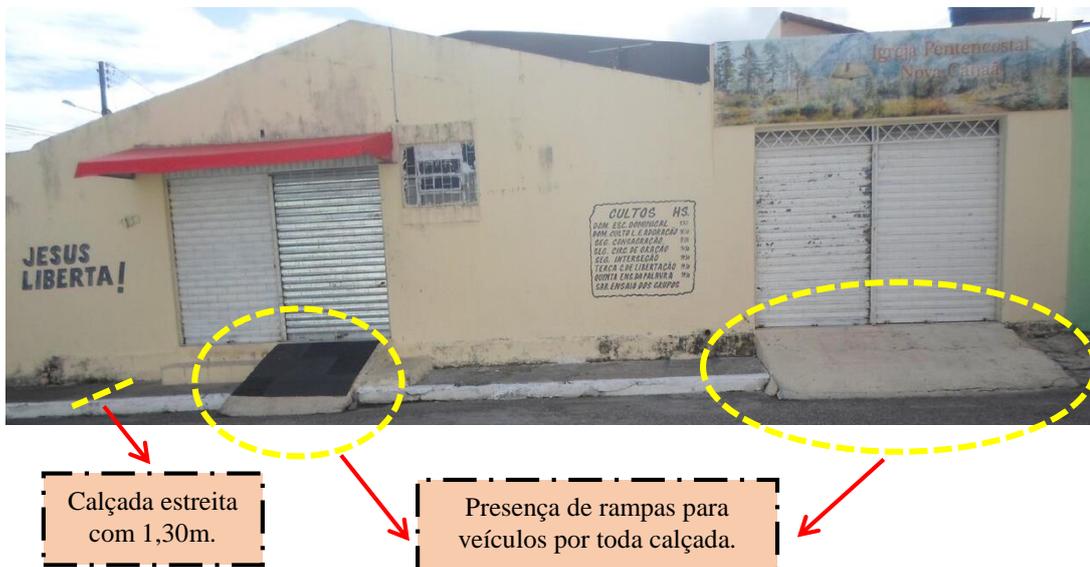
**Ilustração 64 - Análise do Trecho 1.**

No detalhe “C” identifica-se a presença de rampas construídas irregularmente por toda a calçada como favorecimento ao acesso de veículos nos lotes, para solucionar o problema desses acessos, visto que a rota acessível já atenderia o passeio livre, foi utilizado rampas e patamares acessíveis nas calçadas estreitas existentes, já prevendo as autoconstruções e irregularidades.

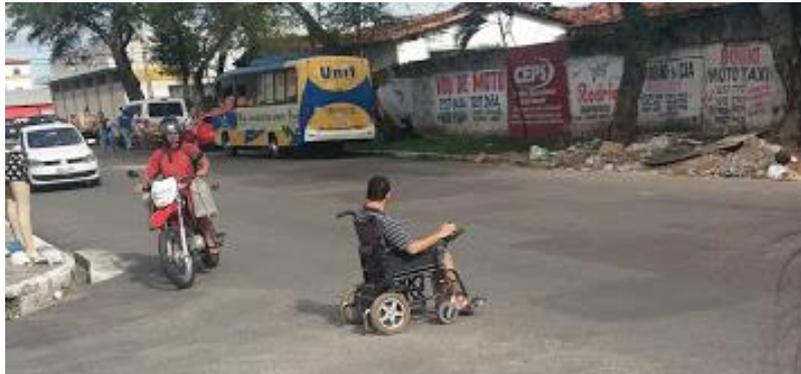
**Ilustração 68 - Ausência de rebaixamento e faixa de pedestre na travessia, Trecho 1.**

Sem nenhum rebaixamento nas travessias, de forma geral o Trecho 1 apresenta-se inacessível para cadeirante e mães com carrinho de bebê, obrigando os transeuntes a utilizarem a via para veículos, expondo-se a perigos e acidentes (Ilustrações 68 e 69). O acesso aos estabelecimentos comerciais e de serviço por pessoas com cadeira de rodas também é retido por não possuir rampas com inclinação adequada, problema encontrado em todos os trechos da área, onde os rebaixamentos são construídos fora dos parâmetros, havendo casos bem grosseiros com alta inclinação.

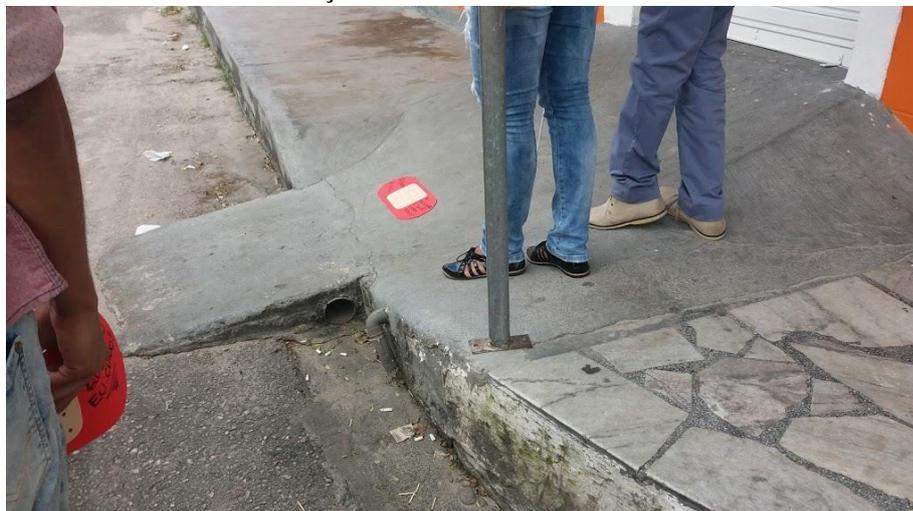
**Ilustração 70 – Análise do Trecho 1.**

Outro aspecto também identificado nesse trecho é a falta de fluidez e descontinuidades no nivelamento das calçadas, assim como o tipo de piso cerâmico impróprio usado.

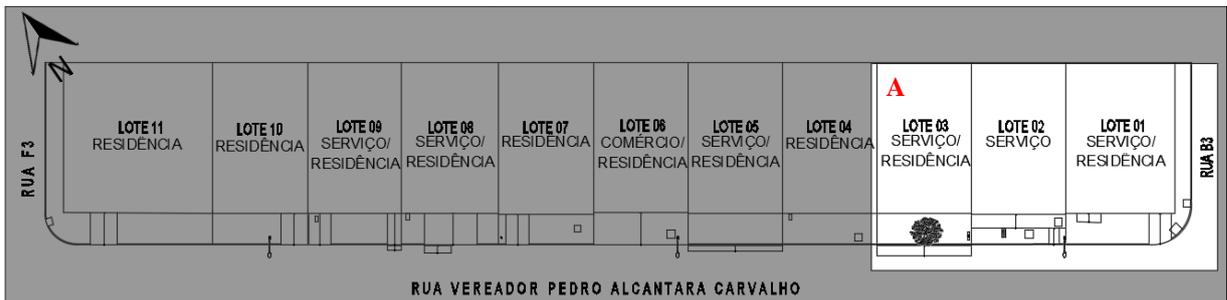
**Ilustração 73 - Detalhe A, Trecho 2.**

No detalhe “A” são evidenciados altos níveis internos com relação ao leito carroçável e presença da espécie arbórea *Ficus Benjamina*, imprópria para espaços públicos por possuir raízes aéreas capazes de causar rachaduras nas calçadas e erguer o asfalto da rua. Com inclinação bem maior que o recomendado pela norma, as calçadas em geral deste trecho tornam-se um perigo principalmente para a população idosa. Segundo as moradoras Rosa Maria Rocha Correia e Maria Ilma Freire (2018) andar nas calçadas dessa área é muito ruim para quem é idoso, os joelhos doem, e quando chove fica ainda pior por conta do piso que escorrega, o que pode ser comprovado nas ilustrações abaixo.

Para solucionar os problemas ligados inclinações das calçadas que causam a descontinuidades entre os lotes, do detalhe “A” foi preciso organizar as rampas para os veículos seu devido local, na faixa de serviço e acesso, teve-se que estabelecer uma faixa de serviço até o limite dos postes, onde foi possível garantir uma largura de 1,50 m para o passeio livre e faixa

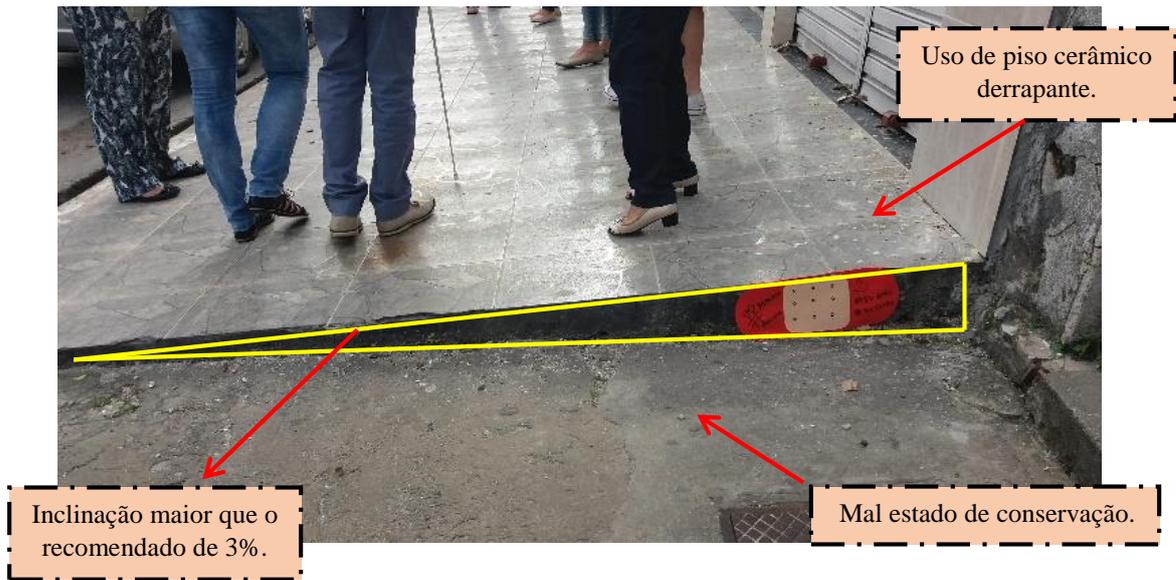
**Ilustração 74 - Inclinação transversal da calçada maior que 3%, Trecho 2.**

Os problemas identificados no Trecho 2 assemelham-se aos do Trecho 1, porém com o agravante de que as calçadas possuem uma inclinação bem maior do que a recomendável, devido ao uso de automóveis individuais nos lotes. Foram observados a presença de piso irregular, placas comerciais na faixa livre, sem nenhuma sinalização de alerta, inexistência de rampas nas travessias entre as quadras, e calçadas laterais estreitas.

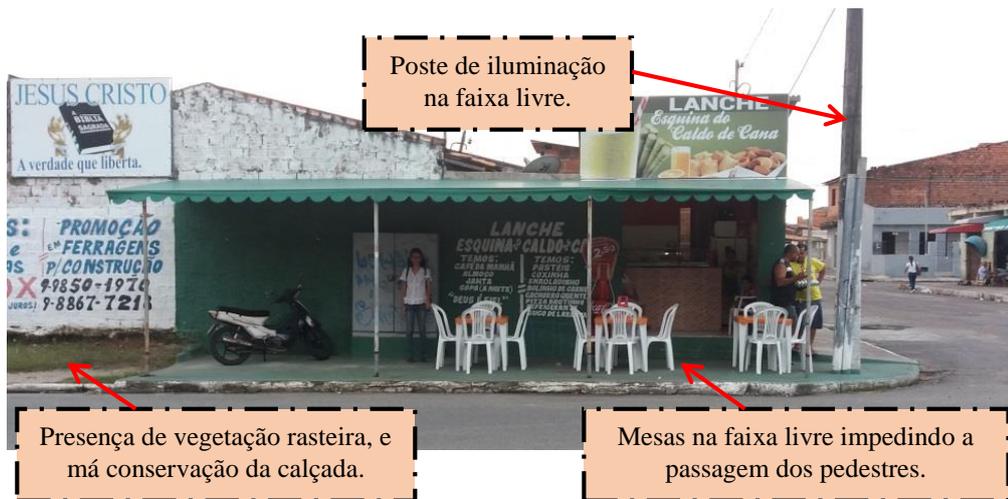
**Ilustração 81 – Análise do Trecho 3.**

Para tanto foi proposto como solução para o detalhe “A”, uma faixa de acesso mais larga no seu primeiro lote com o intuito de limitar o espaço das mesas do estabelecimento, não sendo possível implantar uma faixa de serviço, pois, como não havia equipamentos urbanos, o espaço foi cedido para o passeio livre. Observando o levantamento pode-se notar que na esquina deste mesmo lote há um poste de iluminação bem no meio do passeio, como sua realocação não é possível, implantou-se uma rota acessível na lateral o que aumentou o arco da esquina e garantiu um espaço de 1,50m para a pessoa com cadeira de rodas passar livremente. No entanto, o acesso ao lote ficou comprometido, ou seja, fora do padrão estabelecido pela NBR 9050/2015, apesar de ser um serviço. O motivo pelo não cumprimento da norma é que iria prejudicar a área livre considerada prioridade. O mesmo se aplica nos demais lotes do trecho. Para as travessias foi implantado rebaixamentos para calçadas estreitas, na lateral e na fachada do entorno imediato da praça.

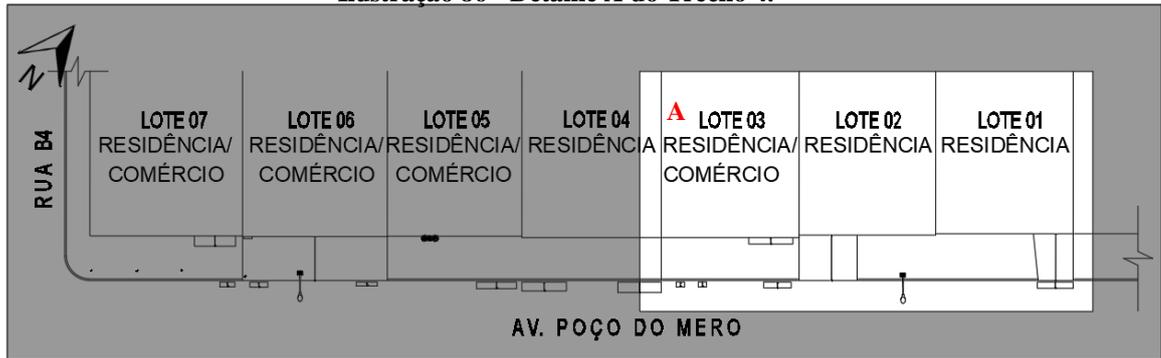
Ilustração 86 - Detalhe A do Trecho 4.

Como solução foi priorizado o passeio livre com 1,50m, garantindo a continuidade entre os lotes, e as rampas para veículos foram alocadas nas faixas de serviço e acesso. Sendo necessário a realocação de alguns registros d'água para a construção de rampa de acesso, como pode ser notado na Ilustração 89. O portão que se sobressai ao alinhamento do lote invadindo a calçada, teve que se adequar ao limite do lote.

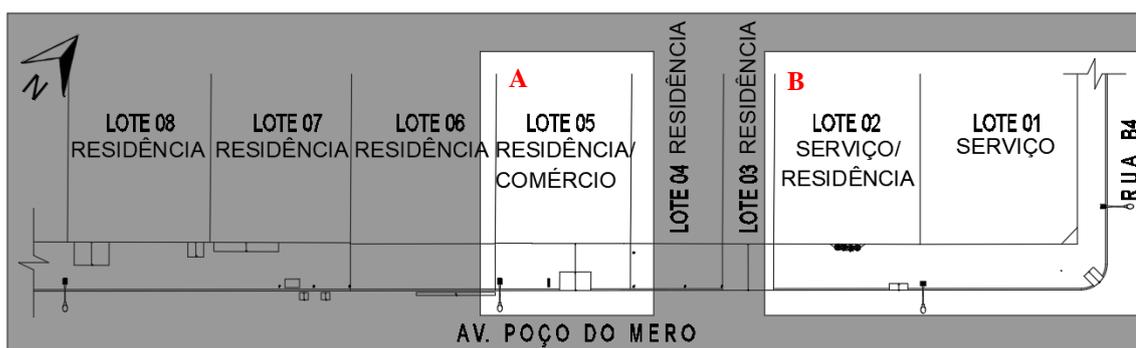
Ilustração 92 - Detalhe A, Trecho 5.

Para solucionar os problemas detectados no detalhe “A” foi preciso melhor distribuir os elementos que compõem a calçada nas suas devidas faixas. Para isso manteve-se os 1,20m mínimos de passeio livre, e as rampas de acesso para a residência/comércio com inclinação de 8,08%, foram distribuídas na faixa de acesso. Já os equipamentos urbanos: poste, lixeira e placa comercial, se mantiveram na faixa de serviço, a qual ficou alinhada ao limite do poste. Para garantir a continuidade entre os lotes foi preciso implantar rampas longitudinais devido à diferença de nível entre as calçadas.

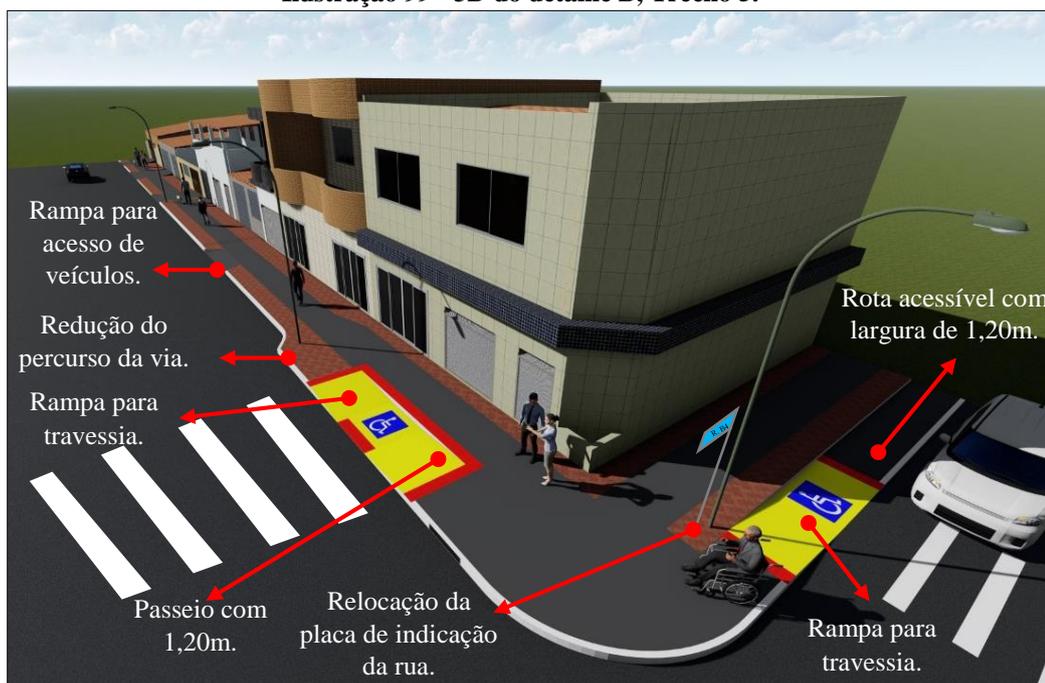
**Ilustração 99 - 3D do detalhe B, Trecho 5.**

No detalhe “B”, os problemas que se destacaram foi a rampa inadequada para travessia, piso irregular, e no lote 3 a rampa de acesso que se prolonga por toda a calçada. Pode-se perceber que esse mesmo lote possui um único acesso para veículos e pedestres, e que há presença de moradores idosos. Então foi preciso propor rampas de acesso ao lote que atendessem aos dois tipos de acessos, para tanto foram necessárias rampas com inclinação menores, com isso o passeio livre teve que se ater a 1,20 m mínimos. Nas laterais também foi proposto rotas acessíveis devido à calçada ser estreita, e na esquina houve a necessidade de redução do percurso da via para implantar o rebaixamento da calçada para travessia. Além de ser preciso realocar a placa de indicação de rua para a faixa de serviço.

| <p><b>1</b> Rota acessível com 1,20m de largura e 5cm de nível em relação ao leito carroçável.</p> <p><b>2</b> Rampa de acesso para pessoas com cadeira de rodas com inclinação de 8,33%.</p> <p><b>3</b> Rampa para acesso de veículos ao lote posicionada no local ideal – faixa de serviço.</p> <p><b>4</b> Passeio livre com 1,20m.</p> | <p><b>5</b> Faixa de acesso ao lote.</p> <p><b>6</b> Calçada lateral estreita com acessibilidade para acesso ao lote.</p> <p><b>7</b> Redução do percurso da travessia para solucionar acesso ao lote garantindo a circulação com giro de 1,50m para cadeirante.</p> |

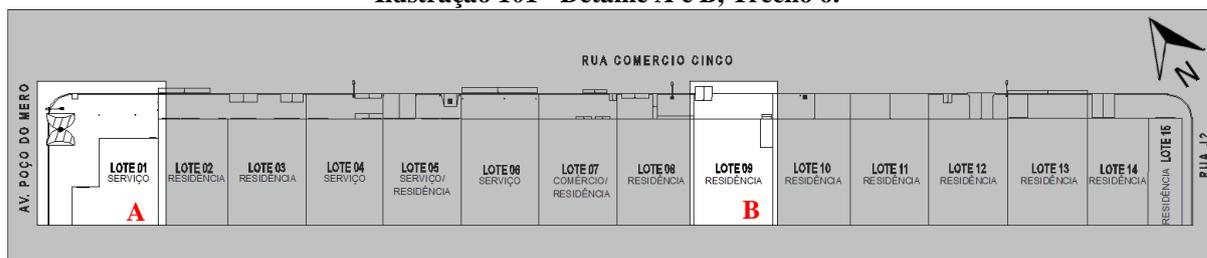
Ilustração 101 - Detalhe A e B, Trecho 6.

As soluções de adequação, portanto, propôs a delimitação das faixas através dos pisos diferenciados garantindo passeio livre com largura de 1,50 m, faixa de serviço alinhada ao poste e faixa de acesso com 0,80 m. No detalhe “A”, lote 1, a edificação possui um afastamento em relação aos demais lotes, que foi necessário o uso do piso tátil direcional com o objetivo de orientar a pessoa com deficiência visual. O rebaixamento para travessia foi construído seguindo o modelo “Tipo 1” que a Cartilha Calçada Livre de Aracaju caracteriza-a contendo rampa principal, com abas laterais e largura remanescente de passeio (Lr), e os acessos ao lote, como o detalhe se trata de um serviço, foram solucionadas através de rampa.

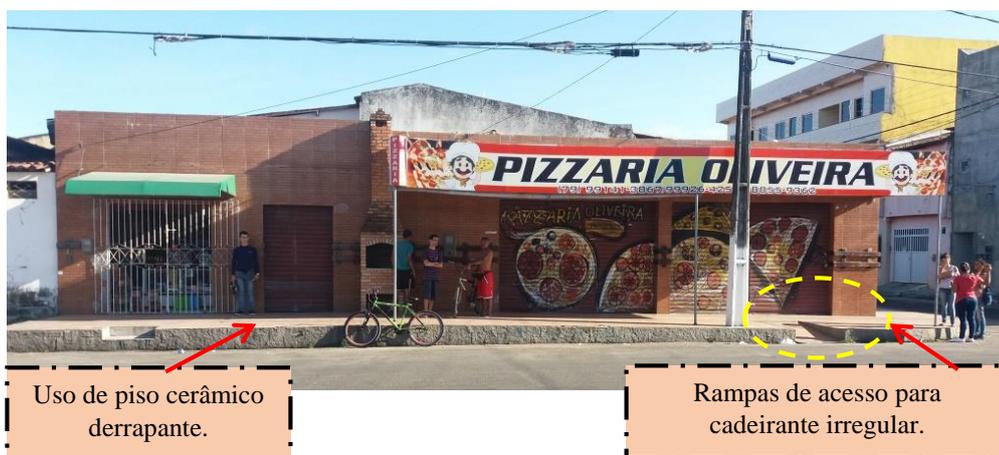
**Ilustração 112 – Análise do detalhe A, Trecho 7.**

Como solução para acesso ao lote, tratando-se de um estabelecimento de serviço, foi proposto ao detalhe “A” uma rampa para pessoas com cadeira de rodas adentarem, restringindo o passeio livre a 1,20m, e faixa de serviço com 44 cm. Devido a calçada lateral ser estreita foi criado uma rota acessível contendo rebaixamento para travessia segura do pedetre.

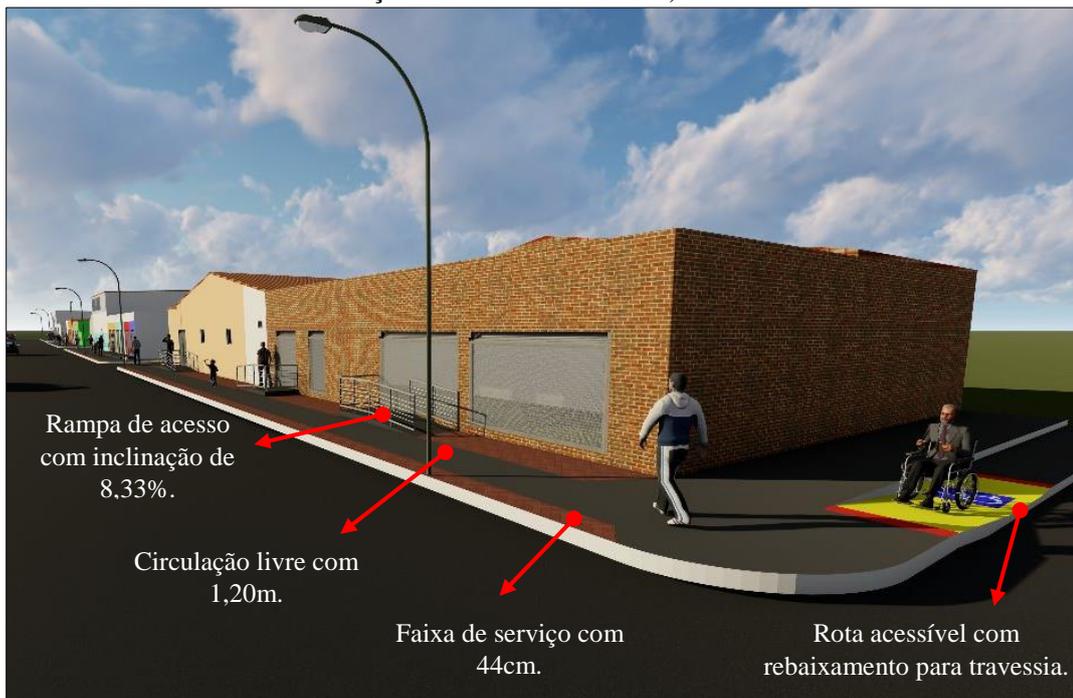
**Ilustração 115 – 3D do detalhe A, Trecho 7.**

- 1 Rota acessível com rebaixamento para travessia.
- 2 Faixa de serviço com 44cm.
- 3 Rampa para pessoas com cadeira de rodas para acesso ao lote.
- 4 Circulação livre com 1,20m.

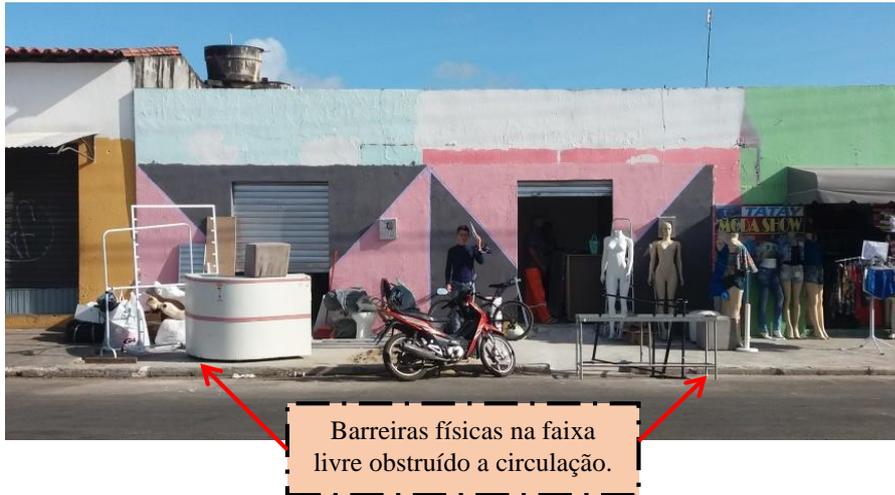
**Ilustração 124 – Análise do detalhe A, Trecho 9.**

Utilizando-se do artifício semelhante ao Trecho 8, no nono, para adequar os acessos do detalhe “A”, foi preciso propor dois patamares de acesso aos lote 3 e 4 (um para cada) devido terem atividades de comércio e serviço, considerando nível mais levados.

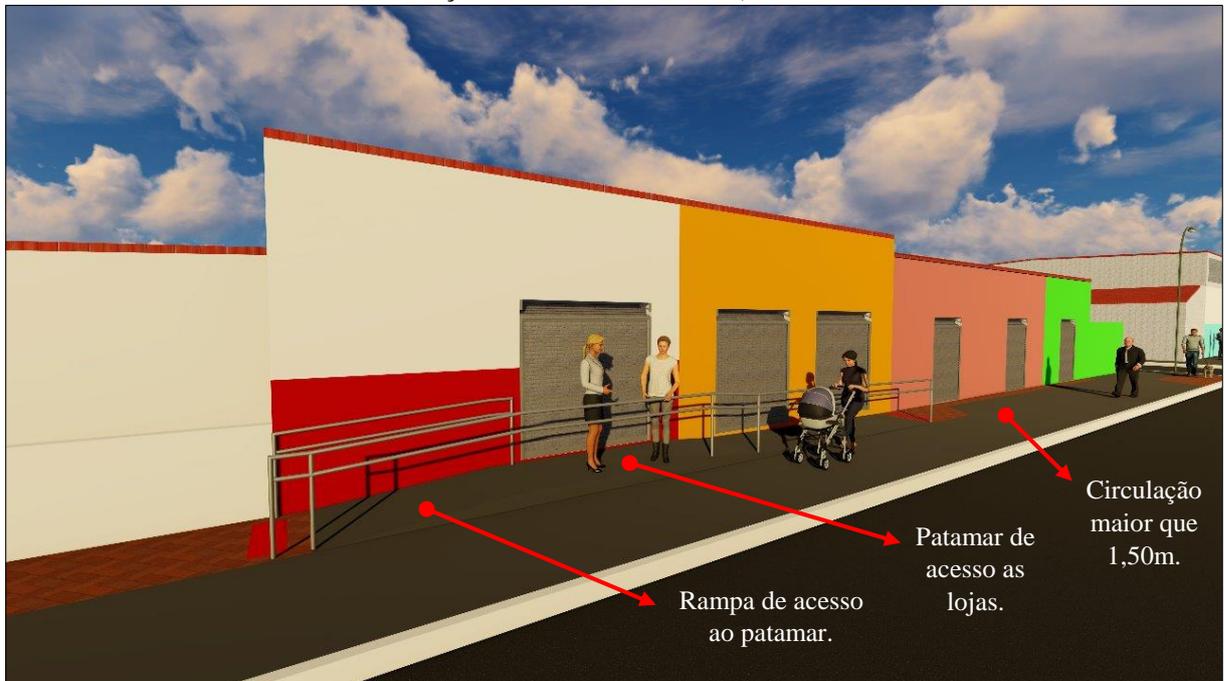
**Ilustração 127 – 3D do detalhe A, Trecho 9.**

- 1 Circulação livre maior que 1,50m.
- 3 Rampa para pessoas com cadeira de rodas para acesso ao lote.
- 2 Patamares de acesso as lojas.
