**ACESSIBILIDADE EM CALÇADAS: ADEQUAÇÃO DO ENTORNO IMEDIATO DA  
PRAÇA VEREADOR OSWALDO MENDONÇA - BAIRRO BUGIO, ARACAJU/SE.**

Trabalho Final de Graduação apresentado à  
Universidade Tiradentes como um dos pré-  
requisitos para a obtenção do grau de bacharel em  
Arquitetura e Urbanismo.

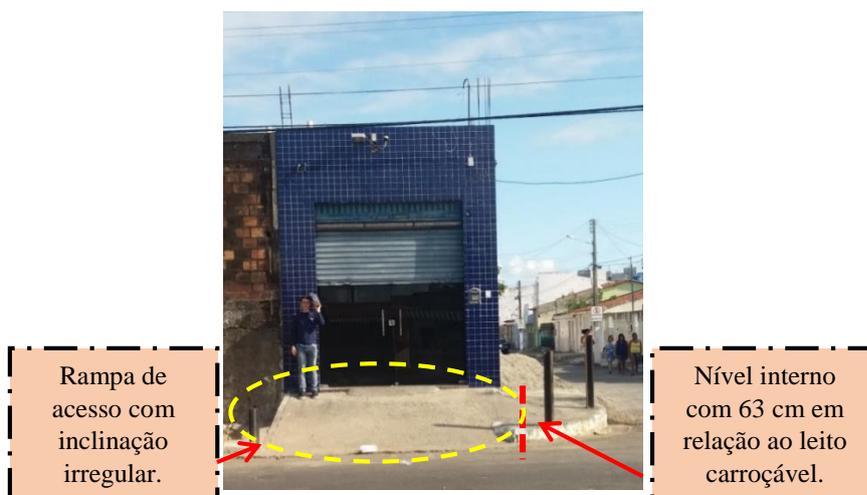
**Ilustração 130 – Análise do detalhe A, Trecho 10.**

O Trecho 10 possui apenas três lotes, no entanto foi classificado segundo a Quadro 1 (Problemas de acessibilidade nas calçadas do entorno imediato da Praça Vereador Oswaldo Mendonça, bairro Bugio) entre os com maior índice de problemas, isso porquê os níveis internos são bastante elevados, há rampa por toda a calçada com inclinação transversal bem maior que o recomendado de 3%, materiais de construção também pela calçada, e no lote comercial não possui nenhuma rampa de acesso para pessoas com cadeira de rodas, além de balizadores nas esquinas das calçadas estreitas laterais o que impossibilita a presença de rebaixamento para travessia de pedestres.

Para solucionar a travessia lateral nesse detalhe “A”, foi proposta uma rampa para calçadas estreitas. No lote 1, tratando-se de um estabelecimento de serviço com nível é de 63 cm, no entanto, vale ressaltar que o tipo de serviço não foi possível identificar devido estar sempre fechado durante as visitas e não ter nenhuma placa de identificação, o que dificultou sobre qual solução propor, e pelo fato de já ser difícil a implantação de uma rampa de acesso para cadeirante por conta do alto nível e impossibilidade de alargamento da calçada, teve-que estabelecer degraus dispostos na faixa de acesso com sinalização de alerta. Como resultado obteve-se um passeio maior que o ideal, contendo 1,58 m de largura. Para o lote 2, que nas últimas visitas foi constatado ser uma extensão do lote 1, não se pôde sugerir qualquer solução devido ao não conhecimento do projeto em construção, com seus níveis e aberturas, ainda assim foi reservado uma faixa de acesso com 64 cm.

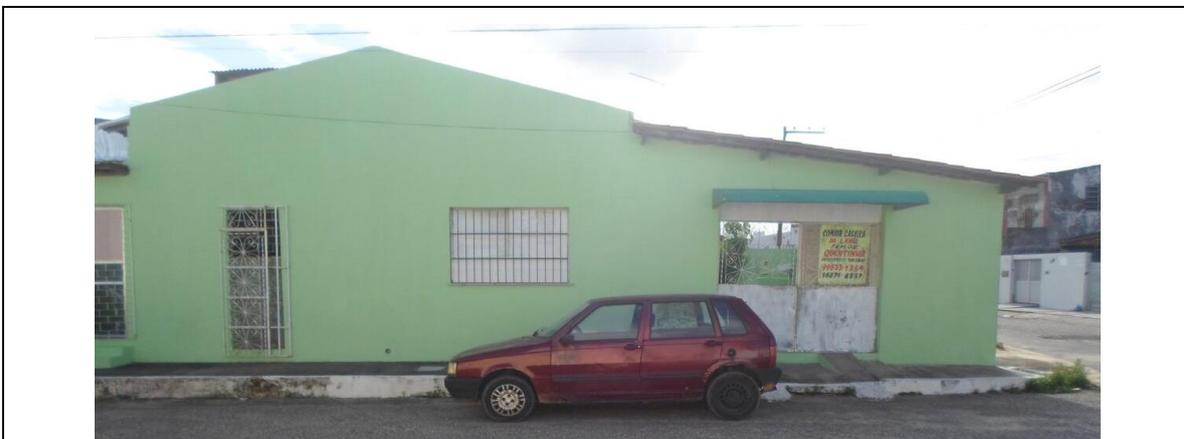
**FOTO 1:** Fachada do lote 1 do Primeiro Trecho;  
**DESCRIÇÃO:** Rampa de acesso ao lote e nível da calçada irregulares;  
**FONTE:** NUP-UNIT 17/07/2017.

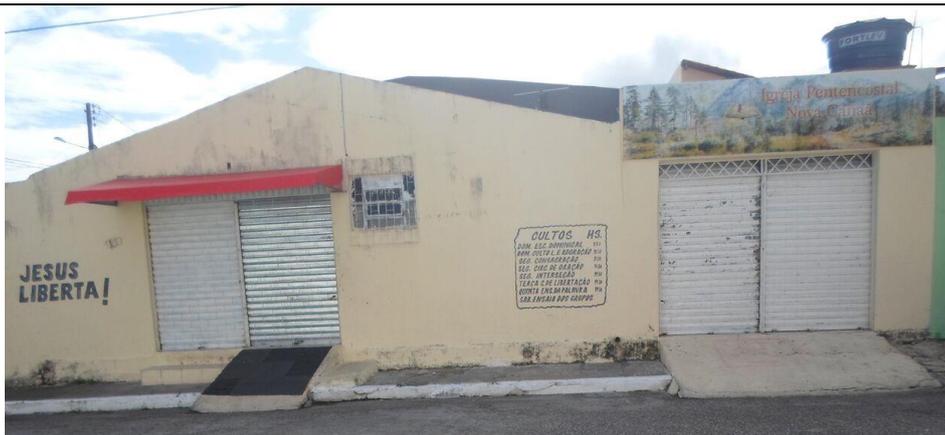
**FOTO 2:** Fachada do lote 2 do Primeiro Trecho;  
**DESCRIÇÃO:** Nível da calçada irregular. Piso degradado;  
**FONTE:** NUP-UNIT 17/07/2017.

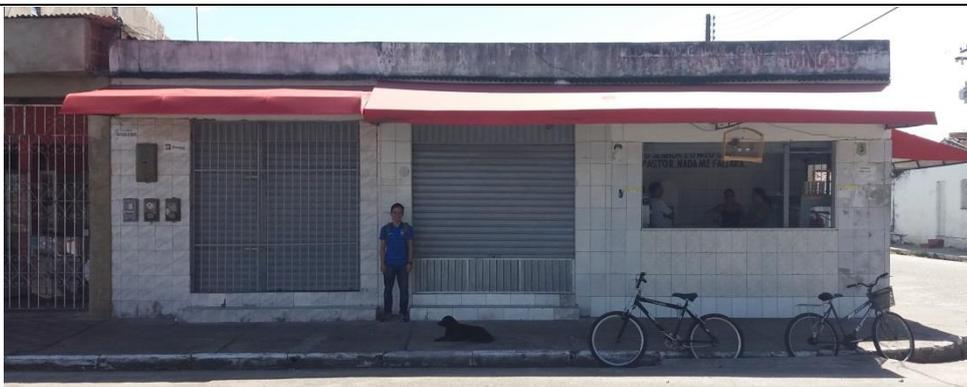
**FOTO 3:** Fachada do lote 3 e 4 do Primeiro Trecho;  
**DESCRIÇÃO:** Nível da calçada irregular. Piso degradado;  
**FONTE:** NUP-UNIT 17/07/2017.

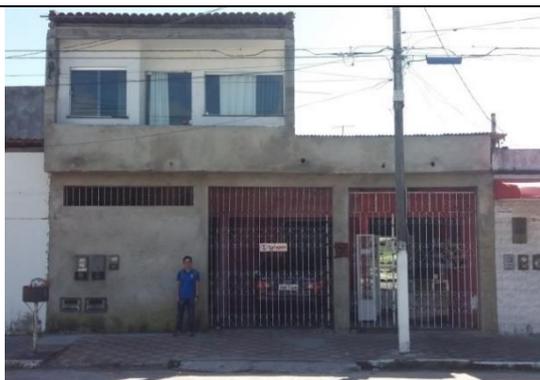
**FOTO 5:** Fachada do lote 6 do Primeiro Trecho;  
**DESCRIÇÃO:** Rampa na calçada para veículo que dá acesso a residência;  
**FONTE:** NUP-UNIT 17/07/2017.

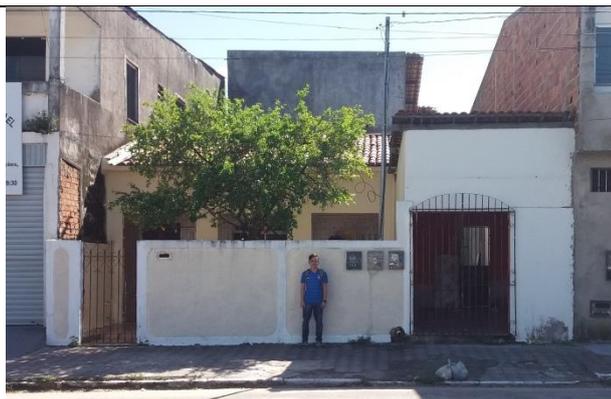
**FOTO 6:** Fachada do lote 7 do Primeiro Trecho;  
**DESCRIÇÃO:** Desgaste da calçada. Presença de buracos;  
**FONTE:** NUP-UNIT 17/07/2017.

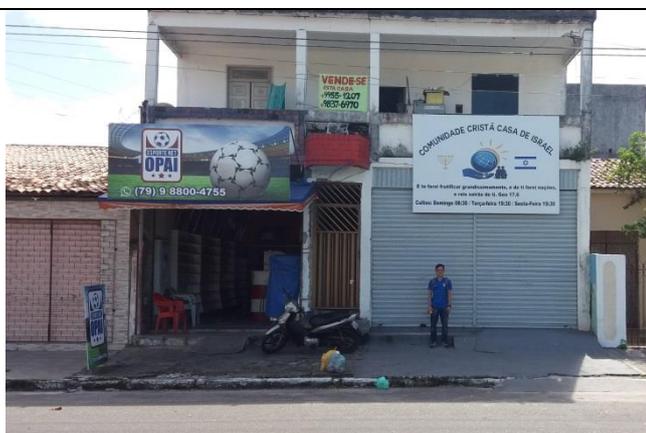
**FOTO 7:** Fachada do lote 8 do Primeiro Trecho;  
**DESCRIÇÃO:** Rampas de acesso ao lote irregular interferindo na passagem de pedestres;  
**FONTE:** NUP-UNIT 17/07/2017.

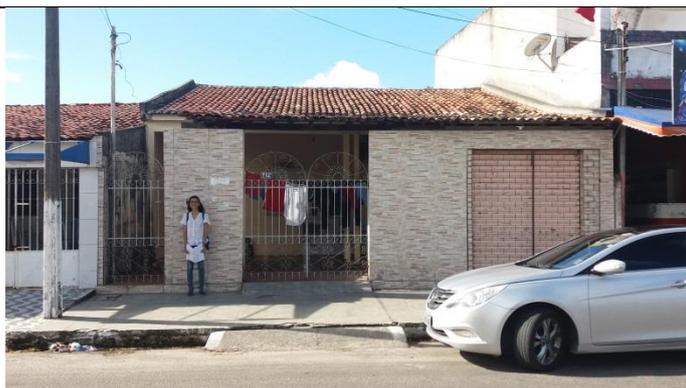
**FOTO 8:** Fachada do lote 9 do Primeiro Trecho;  
**DESCRIÇÃO:** Rampa de acesso ao lote interferindo na passagem do pedestre;  
**FONTE:** NUP-UNIT 17/07/2017.

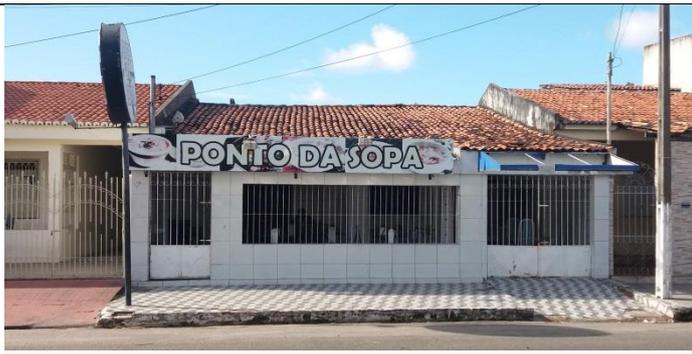
**FOTO 9:** Fachada do lote 10 do Primeiro Trecho;  
**DESCRIÇÃO:** Rampa de acesso ao lote irregular causando descontinuidade na calçada;  
**FONTE:** NUP-UNIT 17/07/2017.

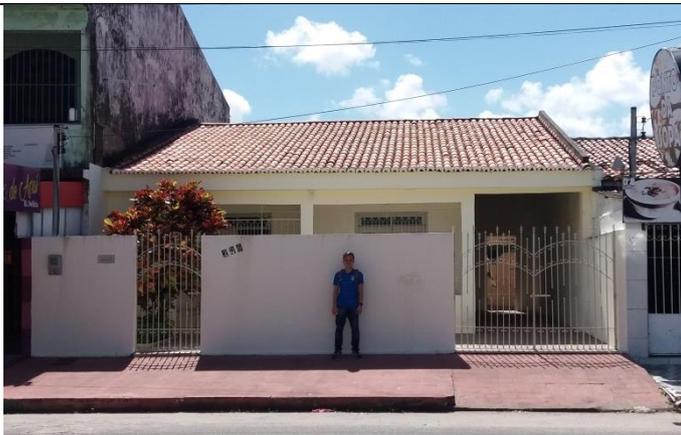
**FOTO 10:** Fachada do lote 11 do Primeiro Trecho;  
**DESCRIÇÃO:** Rampa que dá acesso ao lote irregular, causando descontinuidade na calçada;  
**FONTE:** NUP-UNIT 17/07/2017.

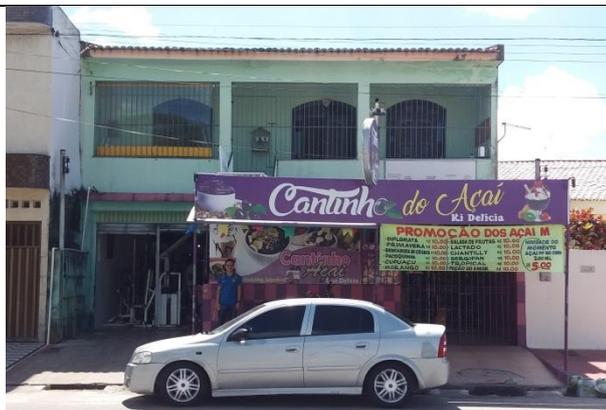
**FOTO 11:** Fachada do lote 12 do Primeiro Trecho;  
**DESCRIÇÃO:** Rampa de acesso ao lote irregular, causando descontinuidade na calçada. Extensão do comércio na calçada, interferindo a passagem do pedestre;  
**FONTE:** NUP-UNIT 17/07/2017.

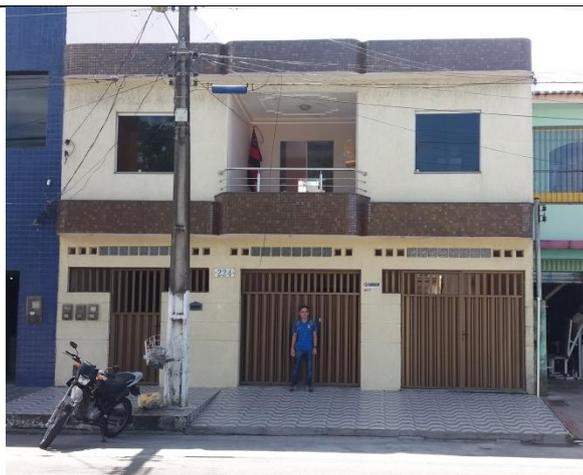
**FOTO 12:** Fachada do lote 13 do Primeiro Trecho;

**DESCRIÇÃO:** Rampa de acesso irregular, causando desnível na calçada. Uso de piso inadequado;

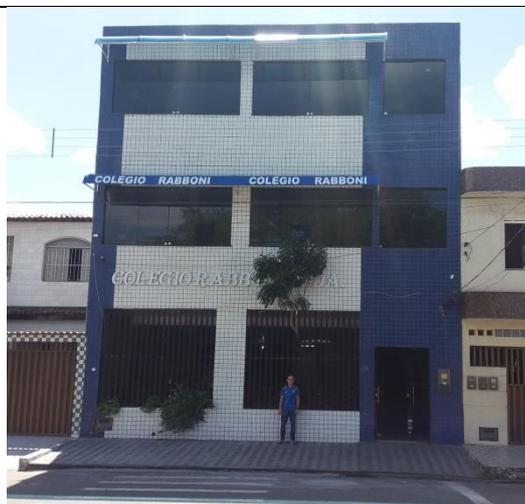
**FOTO 13:** Fachada do lote 14 do Primeiro Trecho;

**DESCRIÇÃO:** Diferença de nível da calçada;

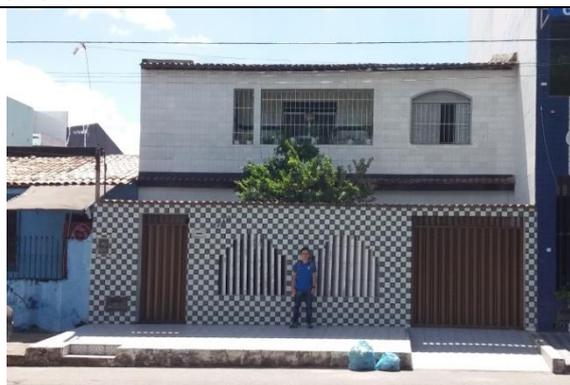
**FOTO 14:** Fachada do lote 15 do Primeiro Trecho;

**DESCRIÇÃO:** Rampa de acesso ao lote e degrau irregular (na faixa de serviço);

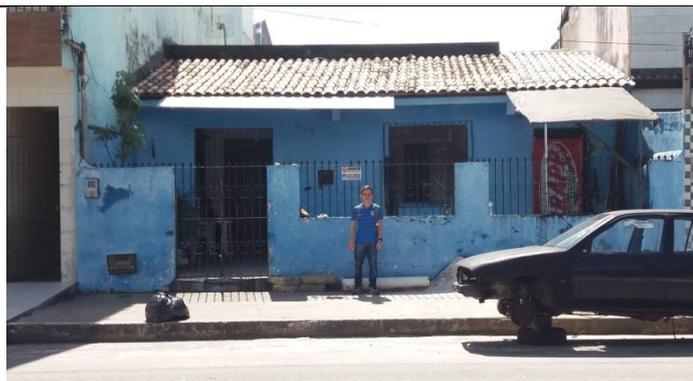
**FOTO 15:** Fachada do lote 16 do Primeiro Trecho;  
**DESCRIÇÃO:** Diferença de nível e desgaste da calçada;  
**FONTE:** NUP-UNIT 17/07/2017.

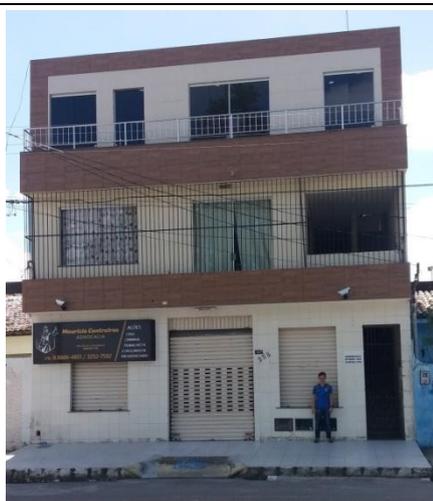
**FOTO 16:** Fachada do lote 17 do Primeiro Trecho;  
**DESCRIÇÃO:** Rampa de acesso para cadeirantes irregular;  
**FONTE:** NUP-UNIT 17/07/2017.

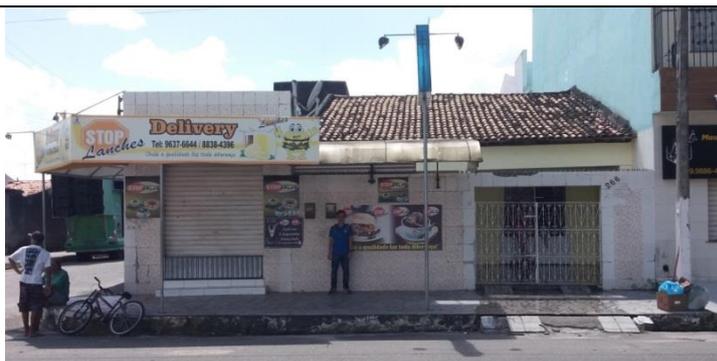
**FOTO 17:** Fachada do lote 18 do Primeiro Trecho;  
**DESCRIÇÃO:** Desnível muito alto da calçada. Presença de degraus para acesso ao comércio que interferem na passagem do pedestre;  
**FONTE:** NUP-UNIT 17/07/2017.
