**ACESSIBILIDADE PARA DEFICIENTES FÍSICOS E PESSOAS COM  
MOBILIDADE REDUZIDA NOS ARREDORES DO ESTÁDIO NACIONAL DE  
BRASÍLIA**

*UM ESTUDO SOBRE AS MUDANÇAS OCORRIDAS EM FUNÇÃO DA COPA DO MUNDO FIFA DE 2014*

Monografia apresentada ao Centro de Excelência em Turismo - CET, da Universidade de Brasília – UnB, como requisito à obtenção do grau de Bacharel em Turismo.

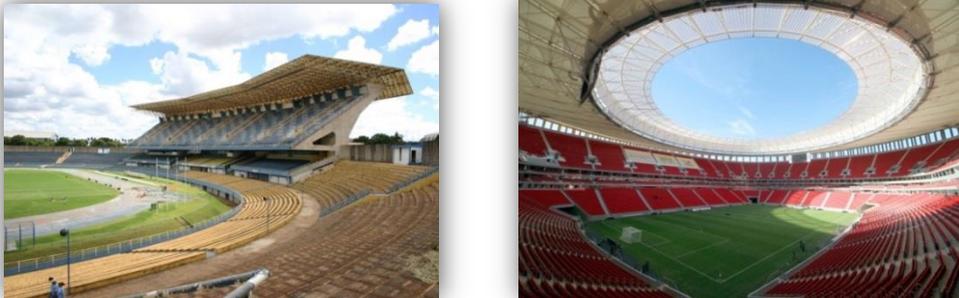
**Figura 3 - Estádio antes e depois de ser reformado**

Um dos fatores que motivaram a sua total reconstrução como mostra a Figura 3, foi a alegação de que Brasília não contava com um local adequado para receber grandes eventos, que, até aquele momento, eram realizados no estacionamento do Estádio ou na área central da Esplanada dos Ministérios. Por isso, o novo estádio foi projetado no formato de arena

(**Antes** - Arquivo Público do DF, 2010 / **Depois** - Portal da Copa, 2013)

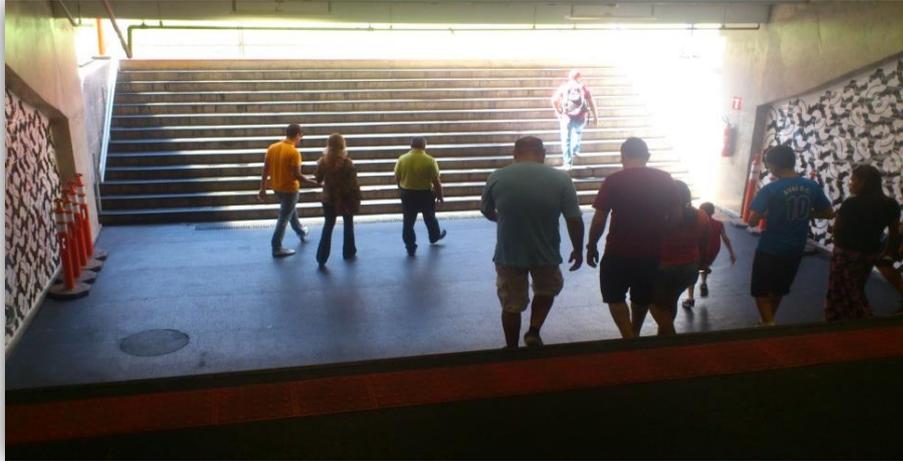
Um dos erros percebidos foi a falta de manutenção dos elevadores acessíveis, que de acordo com os funcionários da segurança, isso ocorria por problemas contratuais do Governo do Distrito Federal (GDF) com a empresa designada para esta finalidade. Por este motivo, no dia da visita, o elevador que se localizava na área liberada para o acesso dos visitantes não estava operando, o que inviabilizou não apenas os registros fotográficos deste pesquisador, como também impediu que uma idosa conseguisse concluir a visita: a senhora desistiu ao ver os vários lances de escada que precisaria subir e descer, como mostra a Figura 4 a seguir.

**Figura 4 - Escadas de ligação entre o campo e os vestiários**

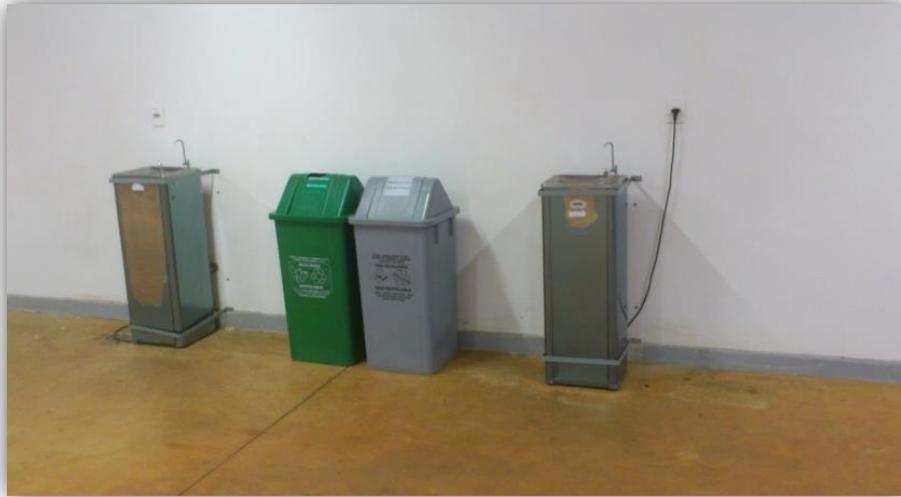
A norma técnica prevê ainda que metade dos bebedouros por pavimento deve ser acessível, mas durante a visita não foi localizado nenhum que pudesse ser utilizado com segurança e autonomia por um cadeirante, como pode ser visto na figura a seguir.

**Figura 5 - Bebedouros não seguem as normas estabelecidas pela ABNT**

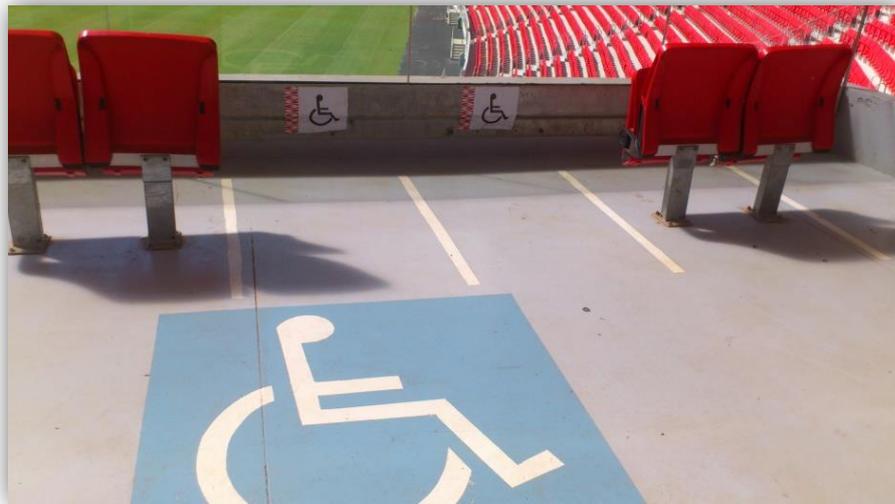
Com relação aos assentos preferenciais das arquibancadas (Figura 6), constatou-se que estavam instalados de maneira adequada em locais com boa visibilidade, mas o acesso das pessoas com deficiência motora para assistir aos jogos só é possível em áreas específicas e não há nenhum lugar próximo ao gramado, apesar de ser possível chegar até dentro do campo utilizando cadeira de rodas, através das rampas de circulação interna.

**Figura 6 - Área destinada às pessoas com cadeiras de rodas**

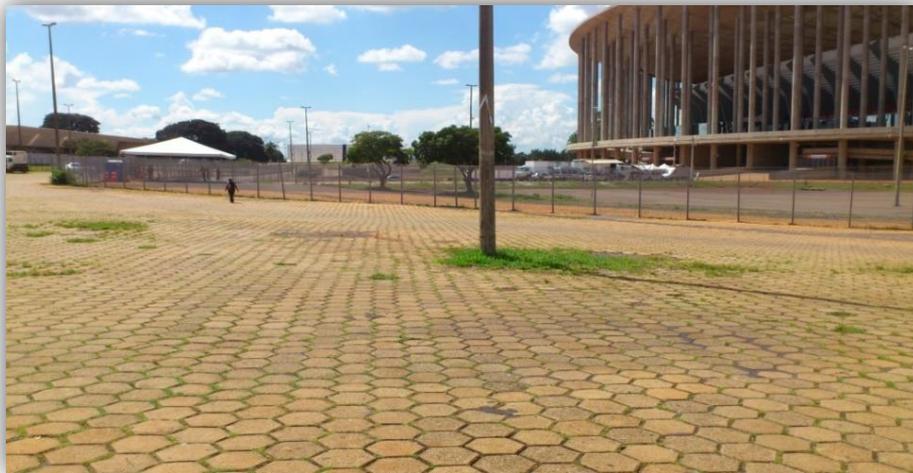
Outro ponto negativo com relação ao estacionamento externo, especificamente na área entre o Estádio e o Ginásio Nilson Nelson (Figura 7), é que aquele estacionamento foi construído com bloquetes sextavados, uma espécie de tijolo de cimento em formato hexagonal, que com o tempo e por falta de manutenção acaba se soltando e a vegetação cresce por cima deles. Verificou-se que havia muitos deles nessas condições, o que representa uma barreira para quem depende de um piso nivelado para se deslocar.

**Figura 7 - Estacionamento entre o Estádio Nacional e o Ginásio Nilson Nelson**

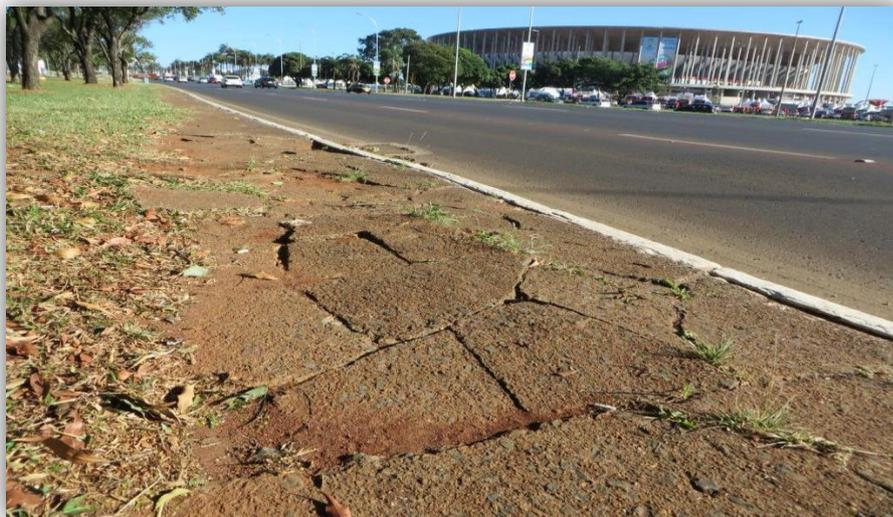
Porém, no dia 11 de junho de 2014, um dia antes do início do campeonato, foram registradas várias imagens por Uirá Lourenço, ciclista e colaborador do já citado portal da Mobilize Brasil, confirmando que aquela situação não havia sido corrigida, havendo ainda muitas calçadas quebradas, conforme figura 8 a seguir. O colaborador ressaltou ainda, a dificuldade para se conseguir atravessar as ruas e a ausência de guias rebaixadas nas calçadas.

**Figura 8 - Calçada quebrada em frente ao Estádio Nacional de Brasília**

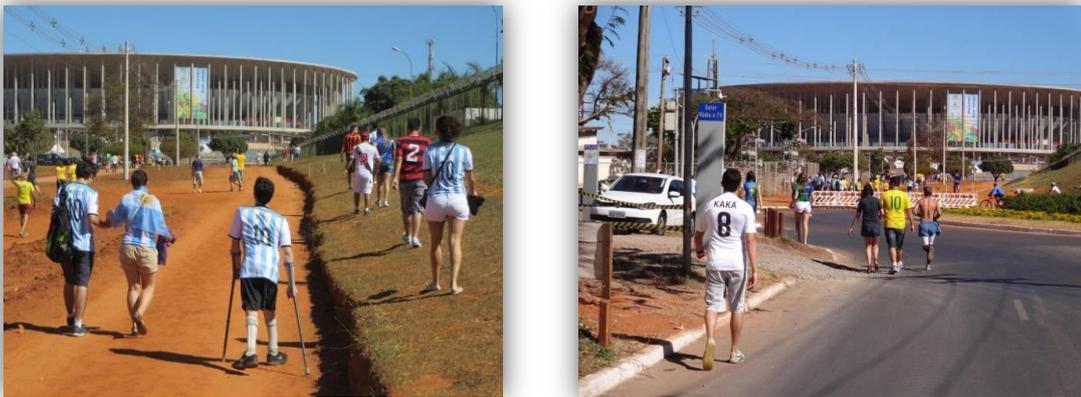
**Figura 10 - Jogo entre Argentina e Bélgica**

É possível fazer uma aproximação dessas imagens com a observação feita por José Roberto durante sua entrevista, onde ele indica que no período da Copa, existia a realidade de quem se deslocava até a arena esportiva utilizando os ônibus e podia desembarcar em áreas próximas aos portões do estádio, e a realidade de quem se deslocava a pé, como é o caso dos turistas hospedados no setor hoteleiro e das pessoas que foram de carro, pois os estacionamentos do estádio foram fechados durante os dias de jogos, obrigando os motoristas a parar em estacionamentos mais distantes e seguir caminhando, como pode ser visto nas imagens da figura 10 a seguir, registradas no dia do jogo entre Argentina e Bélgica.

Com os registros fotográficos feitos por Uirá e a experiência vivida por José Roberto, foi possível constatar que apesar de ter sido amplamente divulgado pelo governo que seriam realizadas melhorias nas calçadas das áreas próximas ao estádio, de fato pouco foi feito. Aproximadamente um ano após o término da Copa do Mundo, fez-se necessário ir a campo

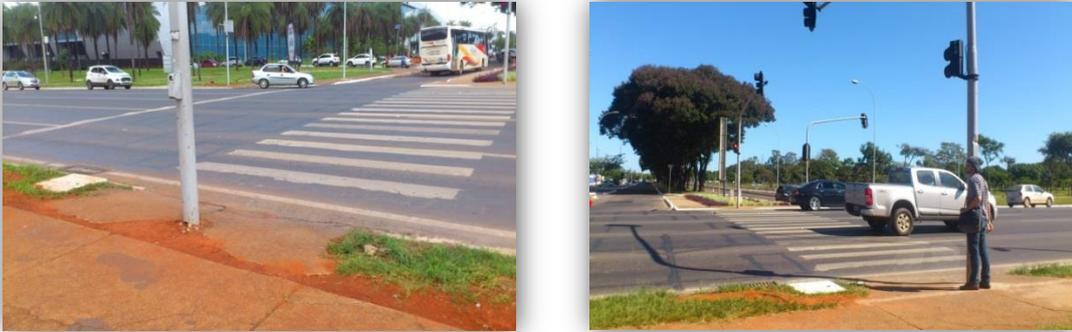
Apesar de ainda não estar dentro dos padrões adequados, aquela faixa de pedestre garante minimamente a mobilidade dos cadeirantes.

**Figura 11 - Antes e Depois: Calçadas rebaixadas no semáforo em frente ao Estádio**

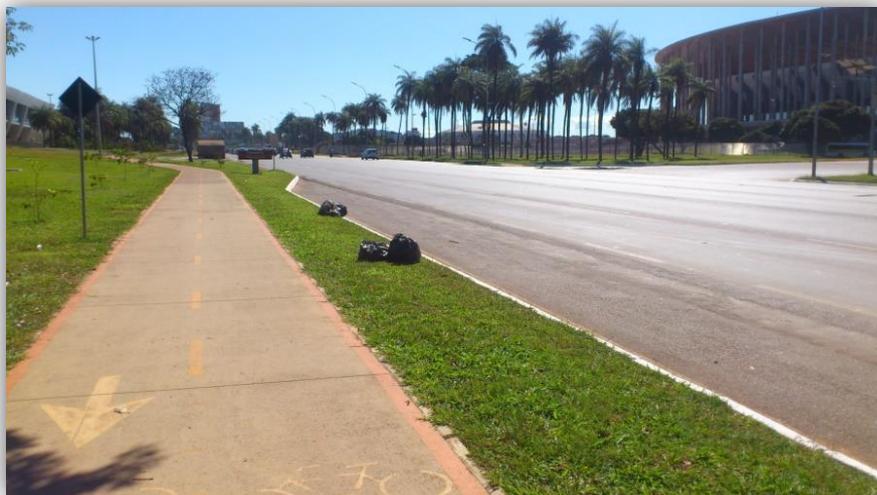
Além dessas irregularidades, verificou-se ainda, outra situação lamentável já relatada por José Roberto nesta pesquisa: pontos onde não existem calçadas e que obrigam o pedestre a andar na ciclovia (Figura 12), representando um risco à segurança de pedestres e ciclistas que se utilizam daquele espaço.

**Figura 12 - Trecho sem calçadas para os pedestres**

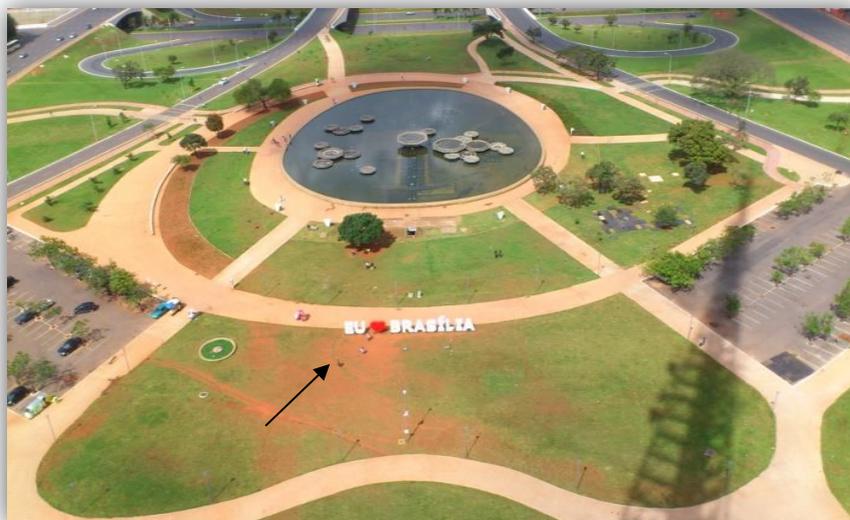
**Figura 13 - Fonte luminosa da Torre de TV**

A Feira da Torre é agora um ambiente bem organizado (Fap 16) e apesar do grande número de pessoas frequentando o local no dia da visita, foi possível caminhar tranquilamente por todos os pontos da torre. A fonte luminosa (Figura 13), que também foi reformada, integrando parte do espaço dos Jardins Burle Marx, parcialmente entregue para a Copa, é de fato um espaço de convívio bastante acolhedor, cumprindo com a sua proposta de criação. Além disso, o espaço ganhou ainda um letreiro escrito “Eu amo Brasília”, que pode ser visitado por pessoas em cadeiras de rodas, pois ele está instalado próximo à calçadas acessíveis.

Pode-se dizer que a avaliação positiva feita por José Roberto com relação a Torre de TV foi merecida, pois o espaço contempla ainda vagas de estacionamento para idosos e deficientes, interligados por rotas acessíveis, algo que não é comum no centro de Brasília.

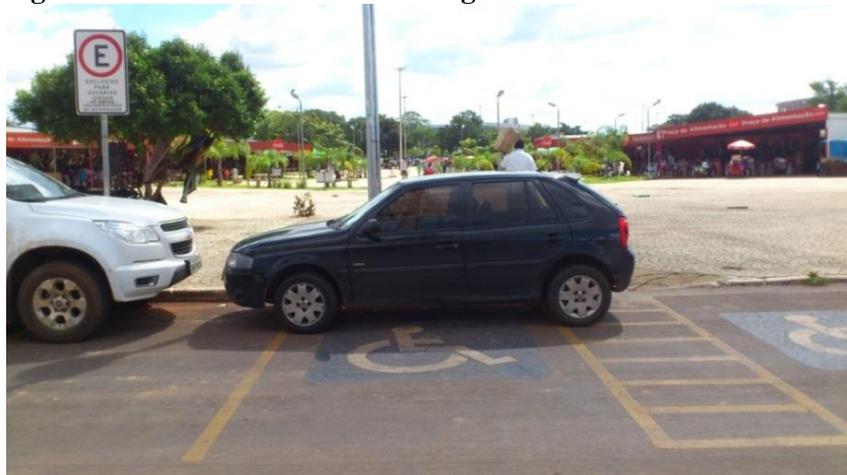
Negativamente, o que pode ser destacado neste monumento, diz respeito à (má) educação dos motoristas, pois verificou-se no estacionamento entre a Feira da Torre e as escadarias de acesso à área superior, que existiam vários carros estacionados enfileirados em sentido contrário ao das demarcações das vagas (Figura 14), o que aparenta ser um costume naquele estacionamento, mas que tem como consequência, a obstrução da passagem da rampa de acesso dos cadeirantes e a ocupação indevida do espaço destinado às vagas preferenciais.

**Figura 14 - Carros estacionados irregularmente na Torre de TV**

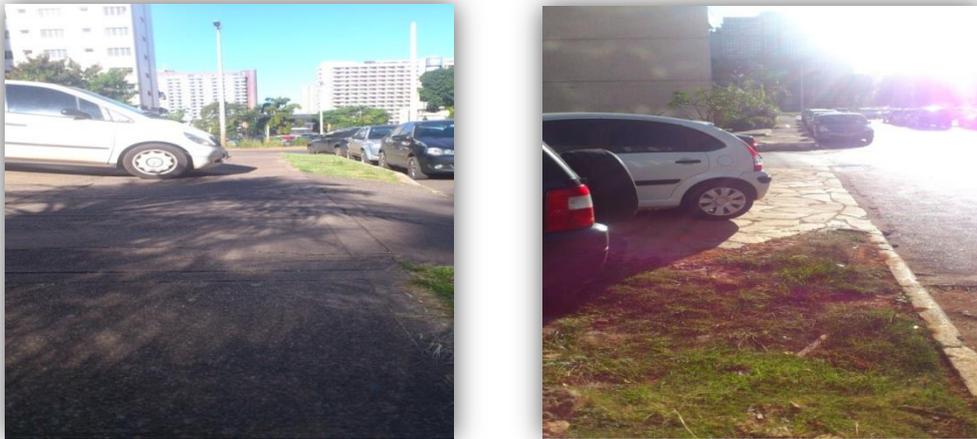
O Setor Hoteleiro Sul sofre também com a falta de estacionamentos para atender o excesso de carros naquela área. A proximidade com o Setor Comercial e a presença de um *shopping* naquela área potencializa o problema. O maior prejudicado é o pedestre, que tem seu caminho obstruído pelos carros estacionados sobre as calçadas (Figura 15), ou parados em frente às rampas de acesso dos cadeirantes.

**Figura 15 - Carros estacionados sobre as calçadas no Setor Hoteleiro Sul**

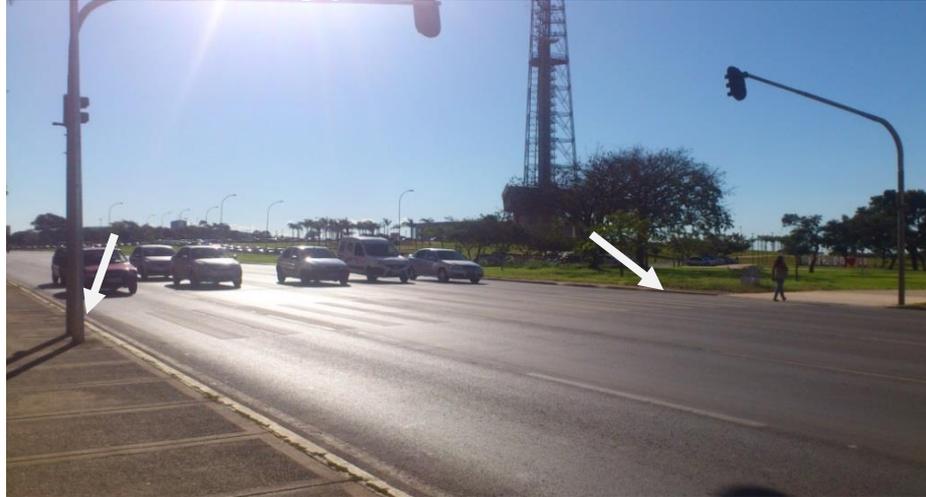
outro lado da pista, que foi recém reformado para a Copa e é considerado bastante acessível, como pode ser percebido na Figura 16 a seguir.

**Figura 16 - Incoerência na ligação entre Setor Hoteleiro Sul e a Torre de TV**

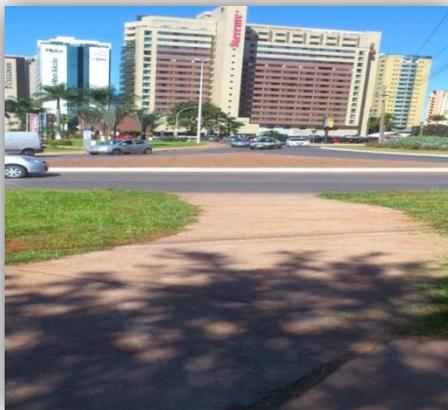
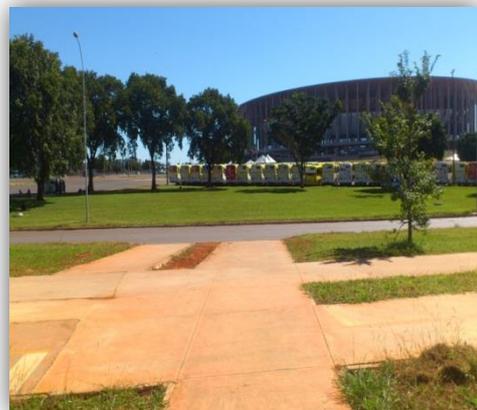
Essa mesma constatação foi feita nos caminhos que ligam o Setor Hoteleiro Norte ao Estádio. O percurso que passa ainda por um shopping de grande fluxo turístico ganhou uma ampla calçada para a Copa do Mundo, porém, ao se caminhar sobre ela, é possível verificar que existem diversas incoerências (Figura 17), pois não há uma ligação com as demais calçadas, e ao se chegar no cruzamento com a pista que fica em frente ao estádio, ela simplesmente acaba, inexistindo até mesmo uma faixa de pedestres para se concluir o trajeto.

**Figura 17 - Calçadas de ligação entre Setor Hoteleiro Norte e o estádio**

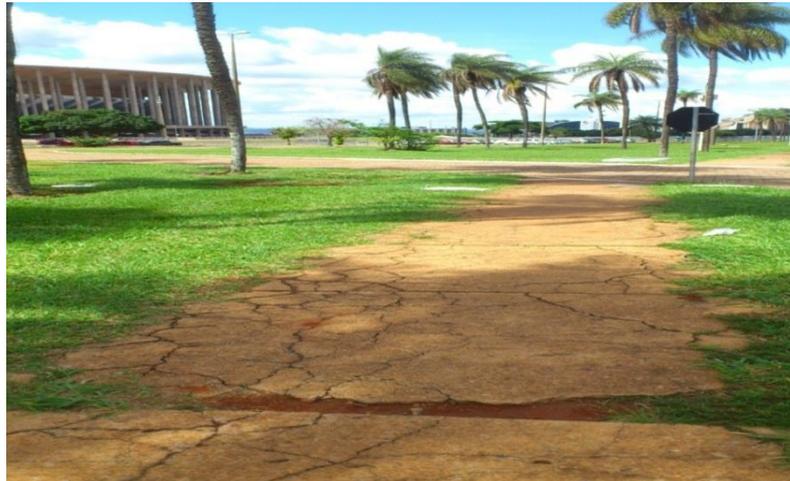
**FAp1 - Calçadas de acesso ao estádio (25/04/15)**

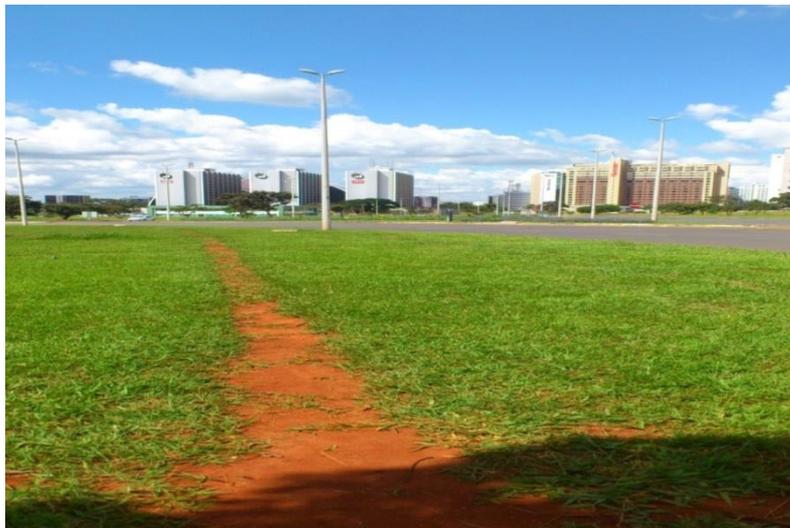
**FAp2 - Ligação entre setor hoteleiro norte e estádio (25/04/15)**

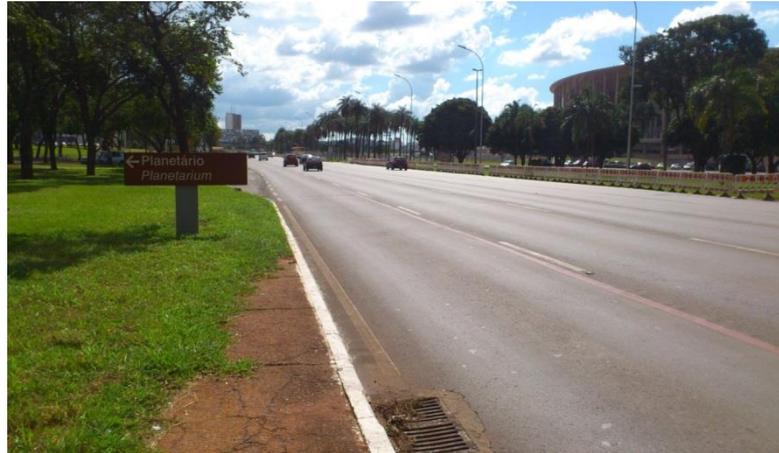
**FAp3 - Calçadas descontínuas (25/04/15)**

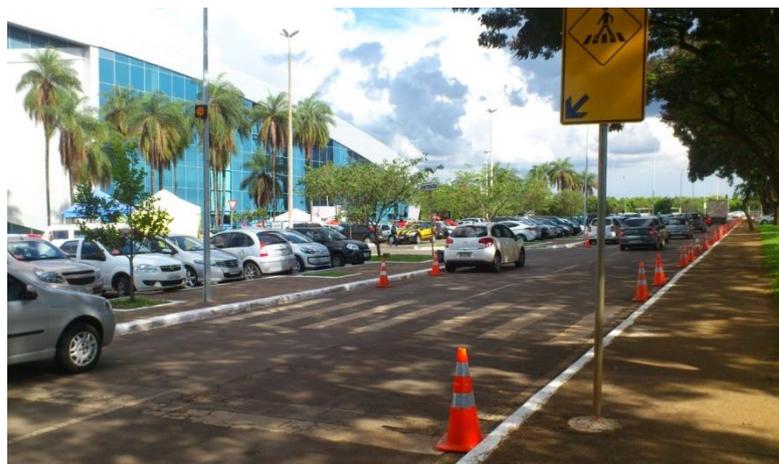
**FAp4 - Ausência de calçadas rebaixadas em faixa de pedestre próxima ao estádio (25/04/15)**

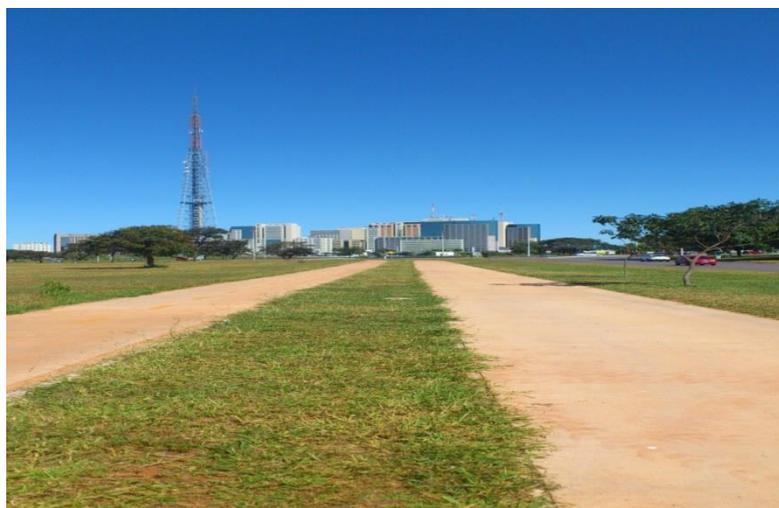
**FAp5 - Calçadas e ciclovias novas ao lado do estádio sem postes de iluminação (25/05/15)**

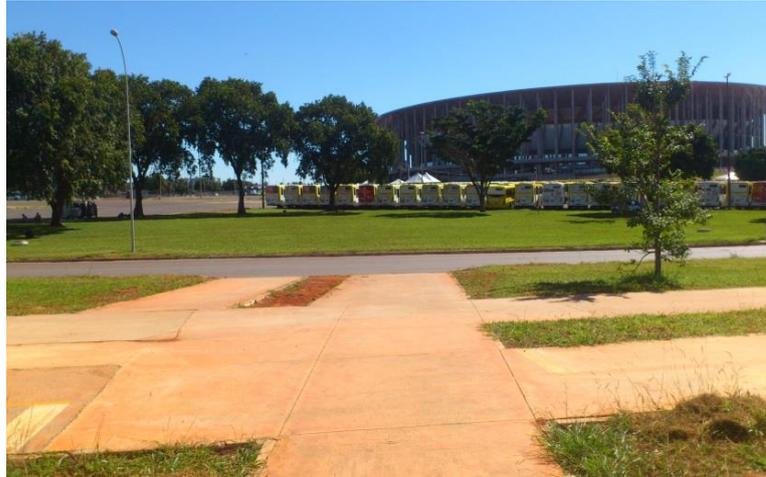
**FAp6 - Calçadas novas presentes apenas em um lado da pista e sem faixa de pedestres (25/05/15)**

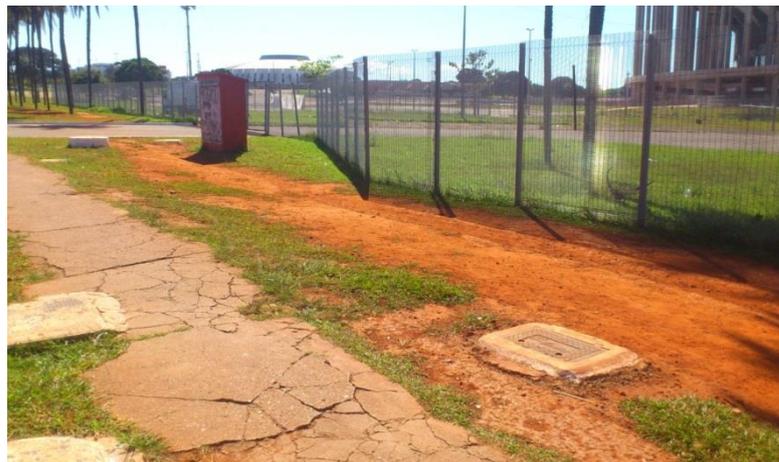
**FAp7 - Condição das calçadas próximas ao estádio (25/05/15)**

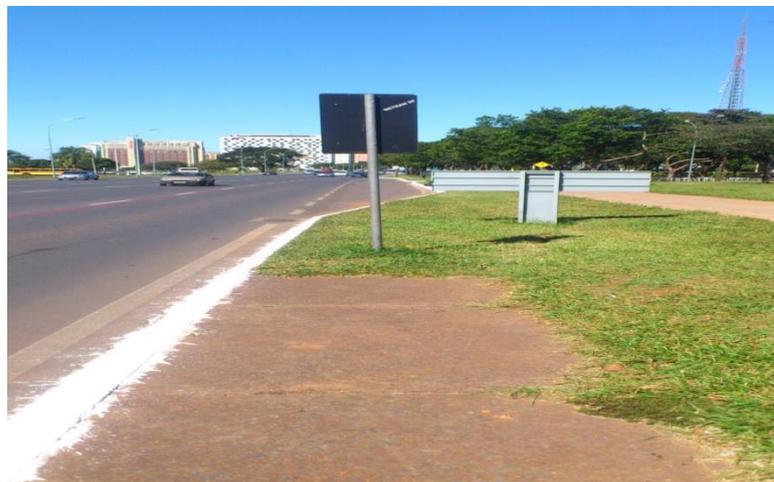
**FAp8 - Calçadas descontínuas obrigam o pedestre a andar pela ciclovia (25/05/15)**

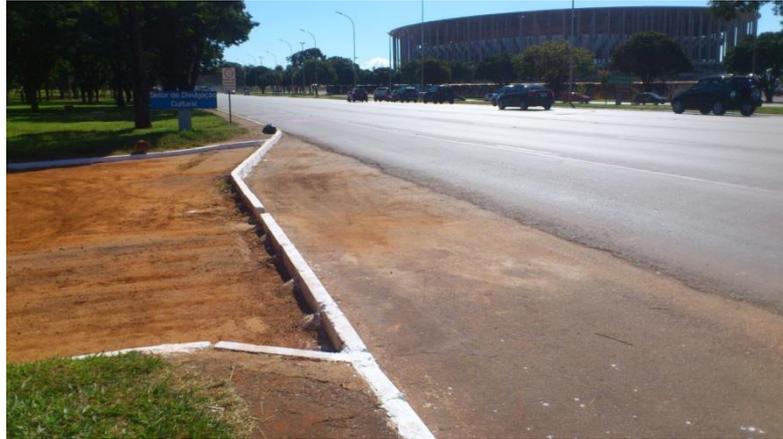
**FAp9 - Calçadas inacessíveis (25/05/15)**

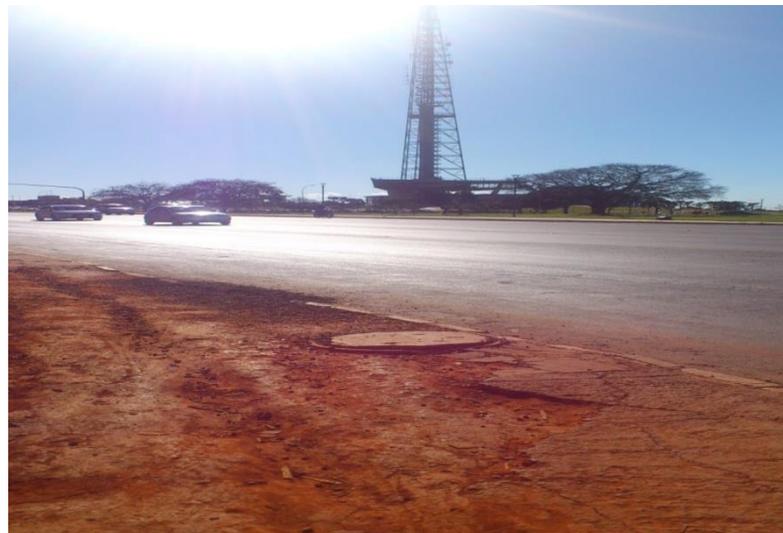
**FAp11 - Calçadas do setor hoteleiro sul – QUADRA 04 (25/05/15)**

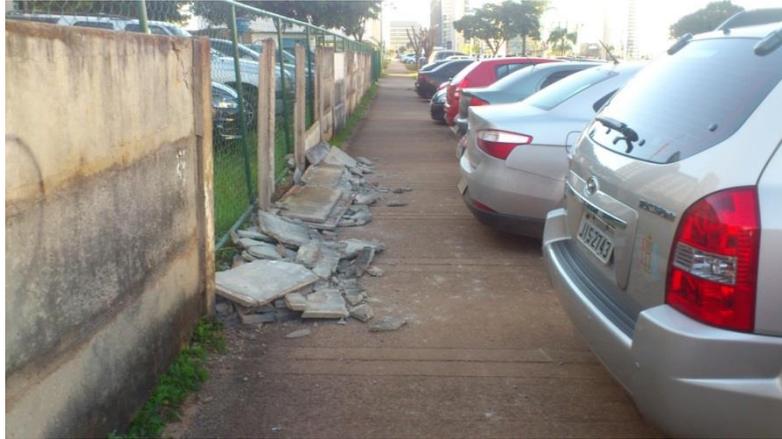
**FAp12 - Calçadas obstruídas no setor hoteleiro sul (25/05/15)**

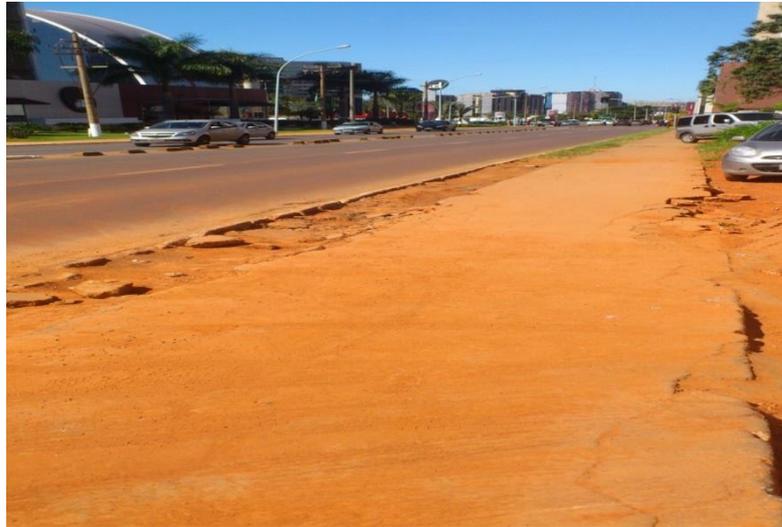
**FAp13 - Calçada nova quebrada pelos carros no setor hoteleiro norte (25/05/15)**

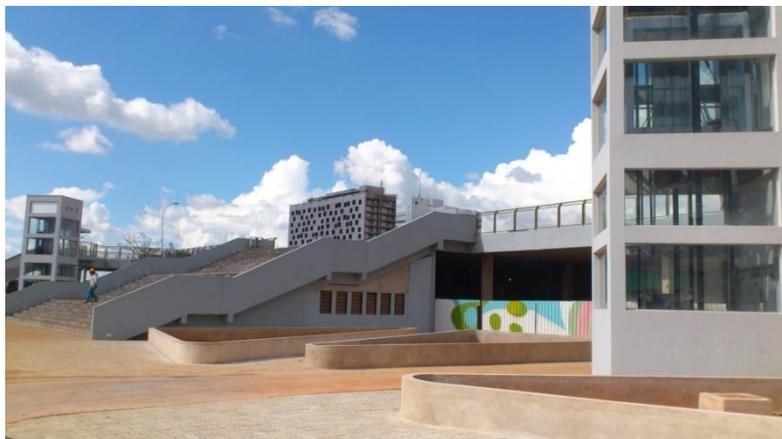
Ao chegar à Torre de TV a realidade é outra, completamente diferente. Após a reforma, o monumento apresenta calçadas amplas e muito bem conservadas, existem rampas e calçadas rebaixadas para facilitar a mobilidade de idosos, gestantes e deficientes. No dia da visita (25/04), apenas um dos elevadores acessíveis estava operando, mas as quatro escadas rolantes estavam em funcionamento pleno. Foram instalados guarda-corpos por toda a área em volta das escadas (FAp 14, 15 e 16).

**FAp14 - Novos elevadores e escadaria do complexo da Torre de TV (25/04/15)**

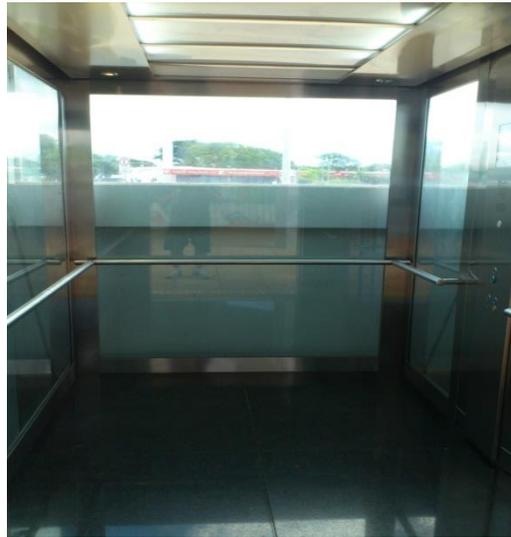
**FAp15 - Interior dos elevadores acessíveis da Torre de TV(25/04/15)**

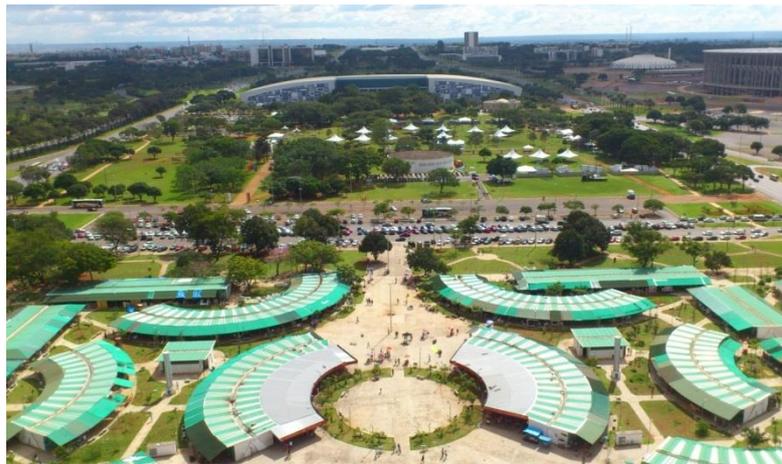
**FAp16 - Feira de artesanato da Torre de TV (25/04/15)**

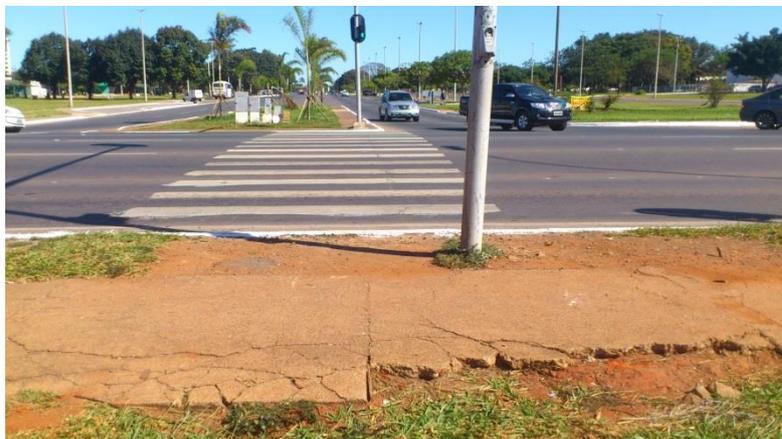
Percebe-se que o caminho entre a Torre de TV e o Estádio é bastante impeditivo, existem cruzamentos nas pistas onde não foram instaladas faixas de pedestres, a sinalização é precária e a realidade do semáforo que liga as calçadas do estádio ao estacionamento da Torre não está em boas condições, as calçadas estão quebradas e não existe piso rebaixado, dificultando a vida dos cadeirantes e das pessoas com mobilidade reduzida (FAp 17).

**FAp17 – Semáforo de acesso a Torre de TV**
