Ciclovia da W4/W5 Norte (Brasília/DF)

Pontos críticos e melhorias - conexão dos caminhos, travessias e iluminação

Texto e fotos: Uirá Lourenço (Brasília para Pessoas)

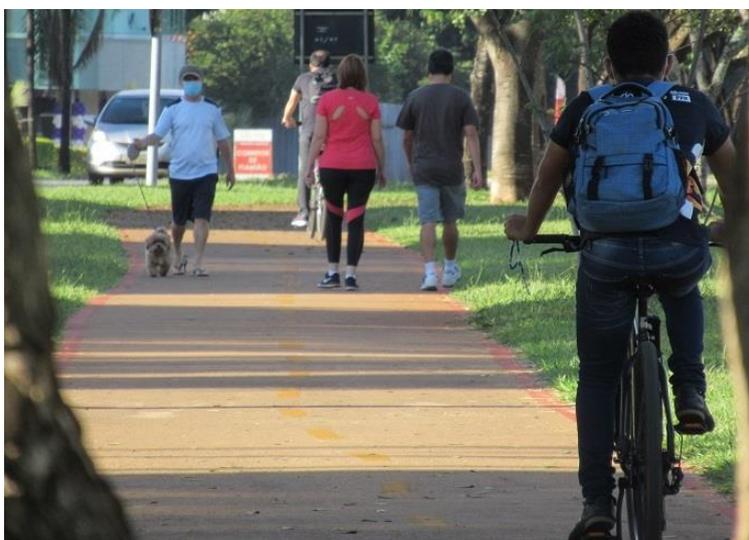
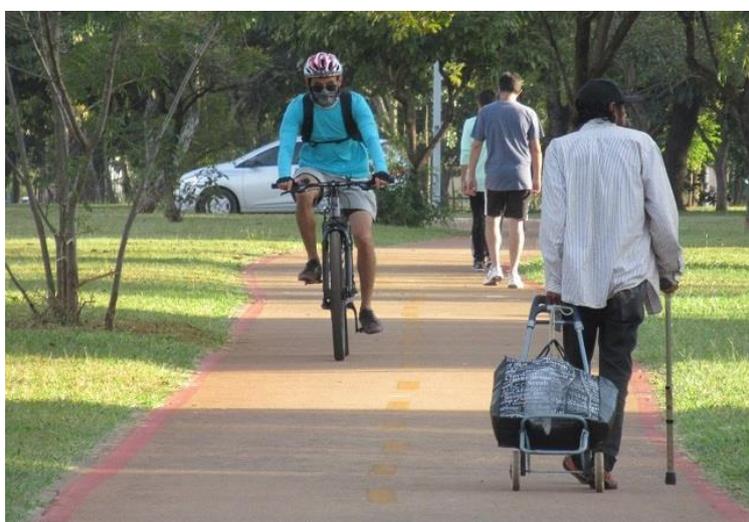
Fotos 1 e 2: Movimento de pedestres e ciclistas na ciclovia da W4/W5Norte.

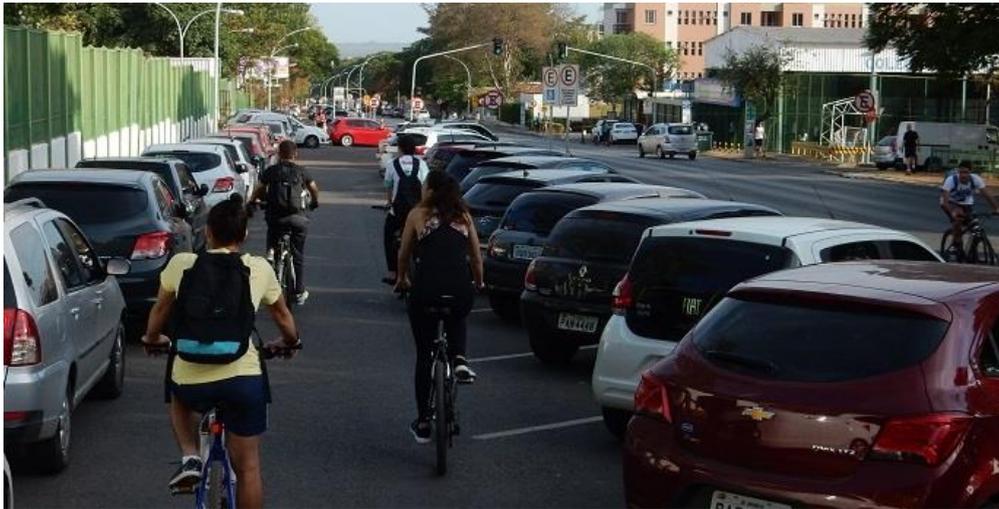
Foto 3: Trecho crítico - sem continuidade da ciclovia e com muitos carros.

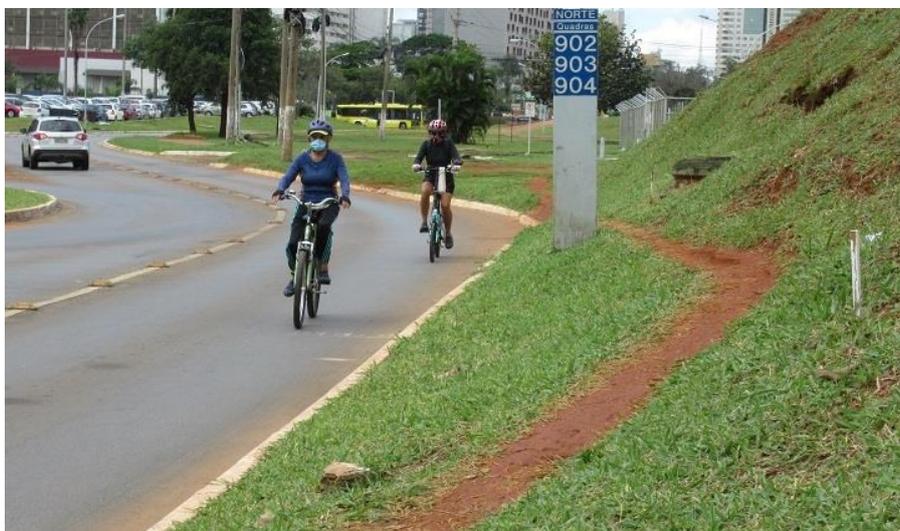
Foto 5: Ciclistas precisam passar pela pista, junto com motoristas em alta velocidade.

Esse é um dos pontos mais perigosos e movimentados. A ciclovia termina de repente e obriga pedestres e ciclistas a se deslocarem pela pista, ou por um trecho íngreme de grama. Vale frisar que o espaço é estreito e muitos motoristas passam em

alta velocidade. O trecho curto (cerca de 70 metros) deveria passar por obras para garantir continuidade no caminho.

Em outros pontos, como próximo ao Colégio Militar e no Setor Terminal Norte, a melhor alternativa seria pavimentar caminho totalmente segregado por ciclovia. No final da Asa Norte deve-se atentar para a conexão entre diferentes pontos, como bairro Noroeste, EPIA (incluindo o acesso ao Parque Nacional de Brasília) e W3.

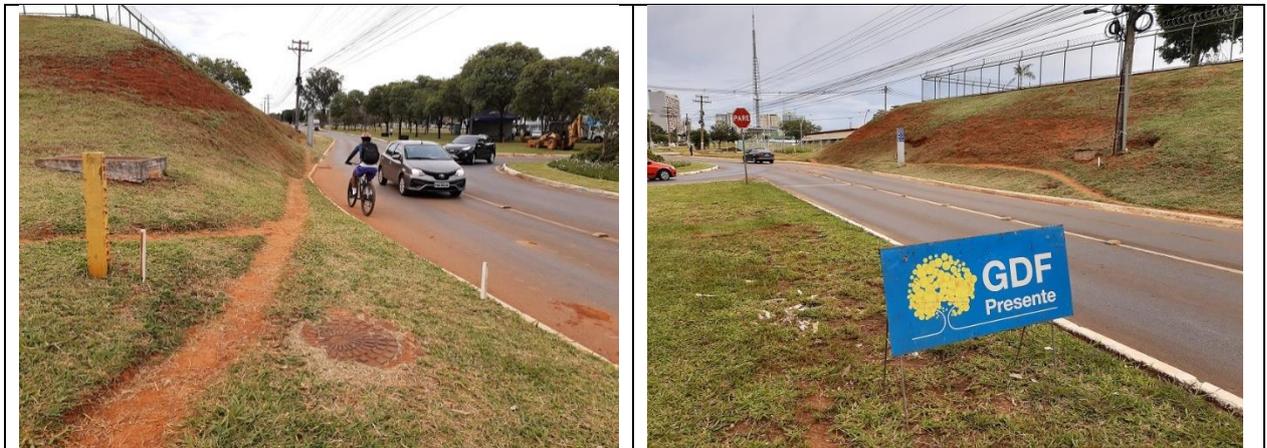
Em março deste ano, equipe do governo esteve no local e parecia que, finalmente, seria feita a conexão da ciclovia. Mas, apesar das estacas de madeira colocadas, o trecho com maior movimento e mais perigoso continuou do mesmo jeito, sem qualquer obra ou sinalização para aumentar a segurança de pedestres e ciclistas.

Fotos 6 e 7: Estacas colocadas e placa do governo no início da W4/W5 Norte. Ponto com maior movimento de ciclistas continuou sem ciclovia. Março/2021.

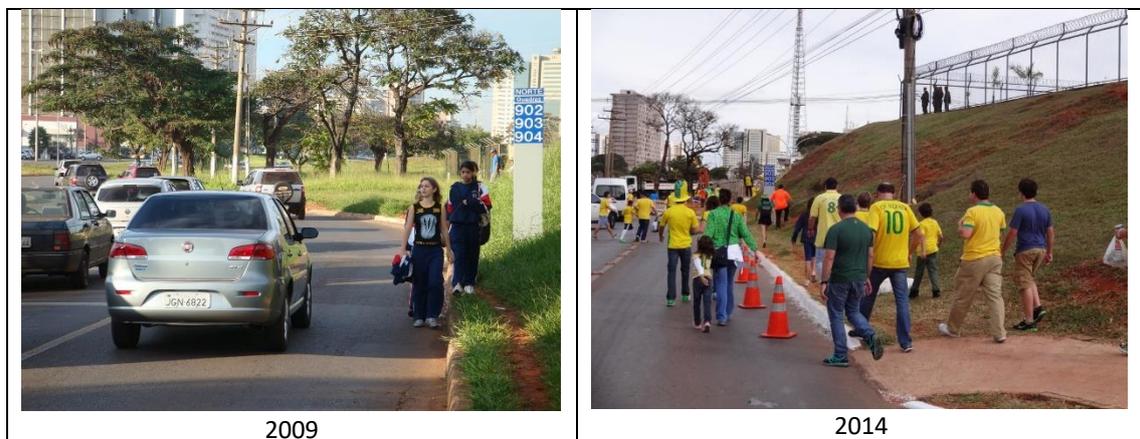
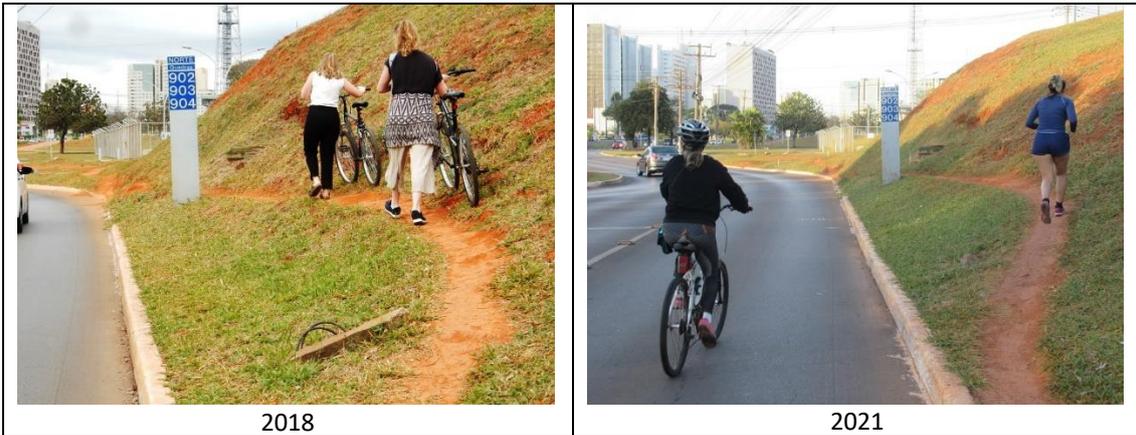
Nas imagens abaixo pode-se ver que o problema é antigo. Desde antes da construção da ciclovia em 2012, o caminho de pedestres e ciclistas já estava demarcado no canteiro lateral. Após quase 10 anos de existência da ciclovia, o trecho continua sem conexão segura.

Fotos 8 a 11: Descaso ao longo dos anos no trecho crítico (sem ciclovia), próximo ao Colégio Militar.

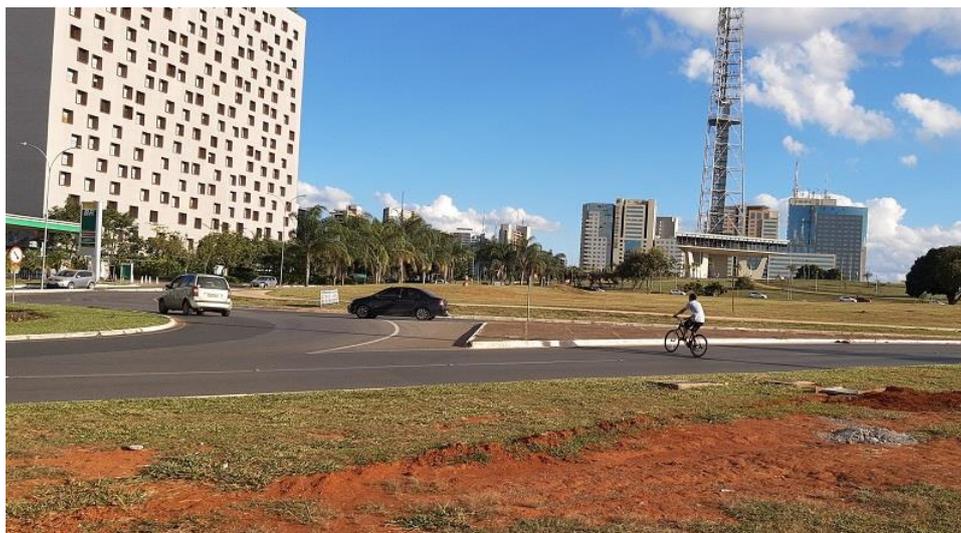
Foto 12: Ciclovía sem continuidade no início da Asa Norte.

No início da Asa Norte, próximo à delegacia (5ª DP), a ciclovía contorna o canteiro e falta conexão com pontos importantes da cidade, como o Setor Hoteleiro Norte e a Torre de TV. O ciclista com destino à Asa Sul precisa atravessar a pista em local sem qualquer sinalização (pintura ou placa).

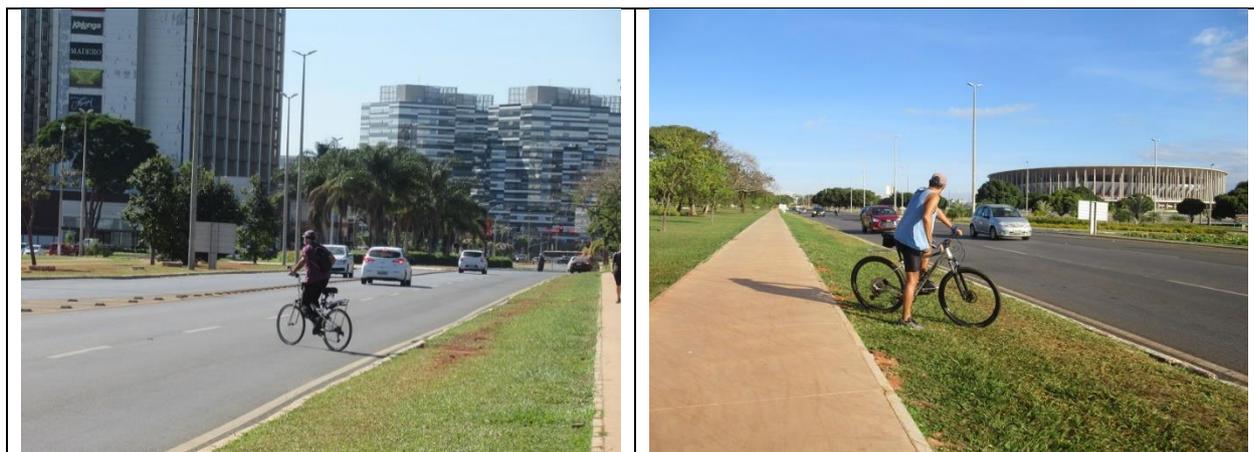
Fotos 13 e 14: Travessia de alto risco no início da Asa Norte.

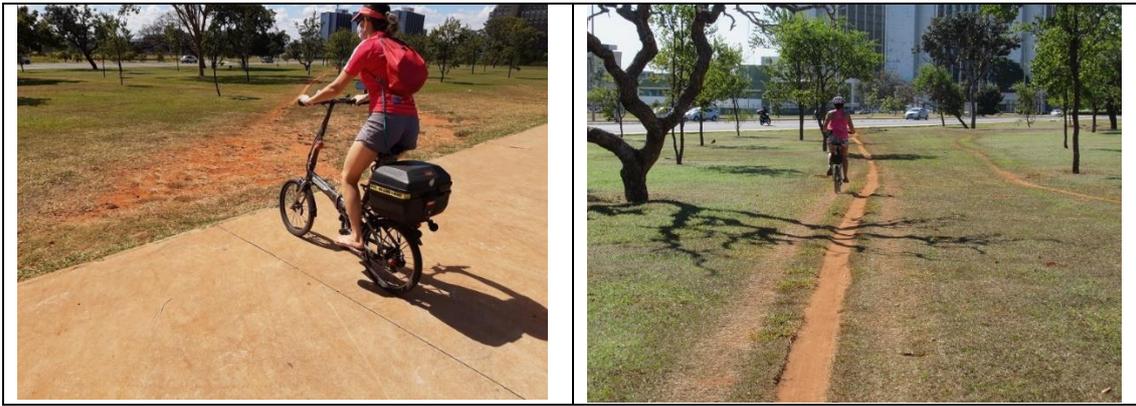
O caminho demarcado no canteiro indica a necessidade de pavimentação para aumentar o conforto para os ciclistas entre o Eixo Monumental e a W4/W5 Norte. Vale frisar que vários pontos na região precisam de sinalização para travessia de pedestres e ciclistas. Há um trecho novo de calçada, mas sem locais de travessia. Para agravar a situação, o movimento de carros é grande e em velocidade excessiva.

Fotos 15 e 16: Trecho sem pavimentação entre o Eixo Monumental e a W4/W5 Norte.

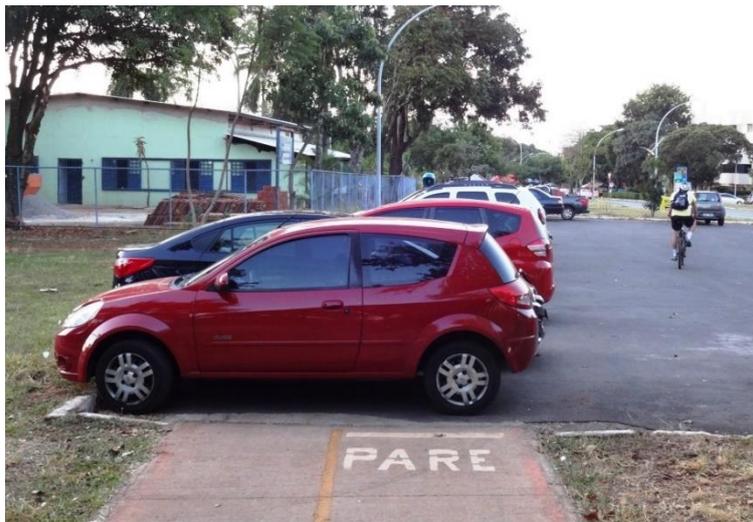
Foto 17: Caminho bloqueado na altura da 905 Norte.

Nesse trecho, próximo ao posto de saúde (UBS 1 - Asa Norte) há um estacionamento e a ciclovia fica sem continuidade. É comum ter carros estacionados bloqueando o percurso de pedestres e ciclistas.

A conexão dos trechos de ciclovia é fundamental. Em alguns pontos, como na 905 e na 911 Norte, basta delimitar ciclofaixa (com pintura e balizadores) e reposicionar as vagas de estacionamento, de forma a deixar livre o caminho de pedestres e ciclistas.

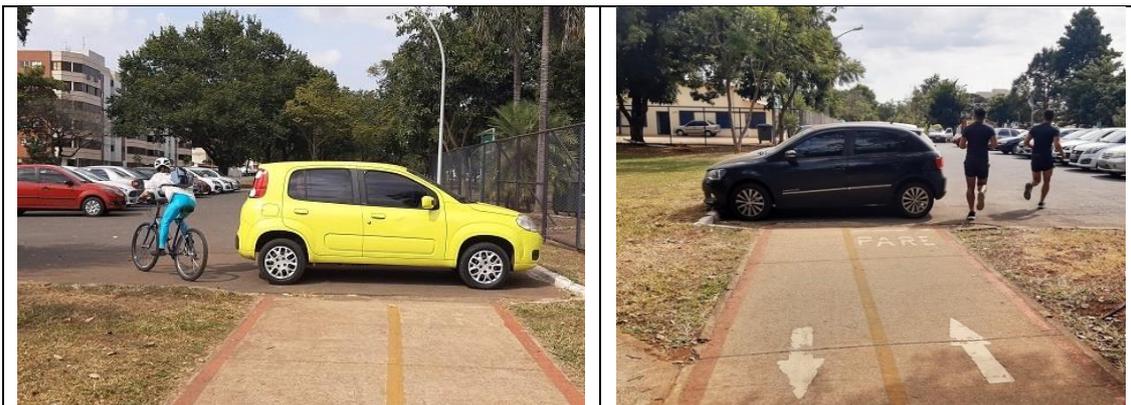
Em períodos de vacinação no posto de saúde, o movimento de carros aumenta e a ciclovia chega a ficar totalmente bloqueada.

Fotos 18 e 19: Ciclovia interrompida pelos carros em período de vacinação.

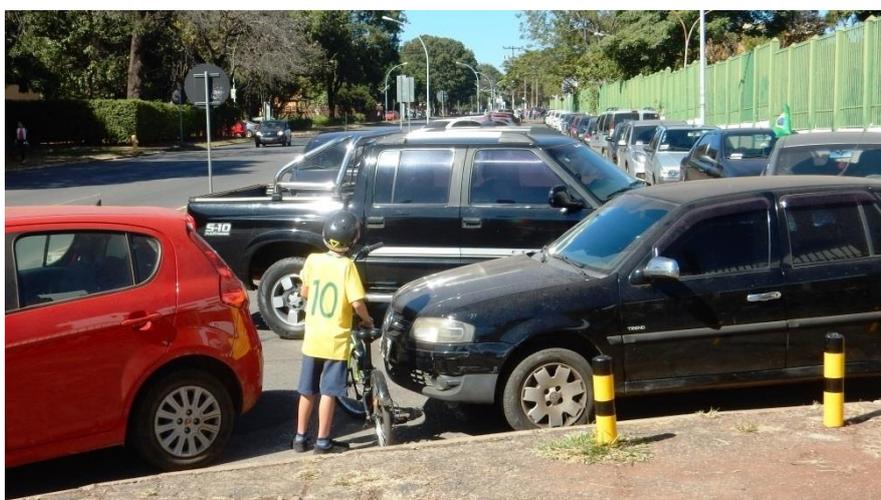
Foto 20: Na frente do UniCEUB, falta ciclovia e sobram carros.

Um dos trechos mais complicados em razão da descontinuidade da ciclovia. O espaço em frente ao centro universitário UniCEUB é quase todo ocupado por estacionamentos. Pedestres e ciclistas precisam desviar dos carros no caminho.

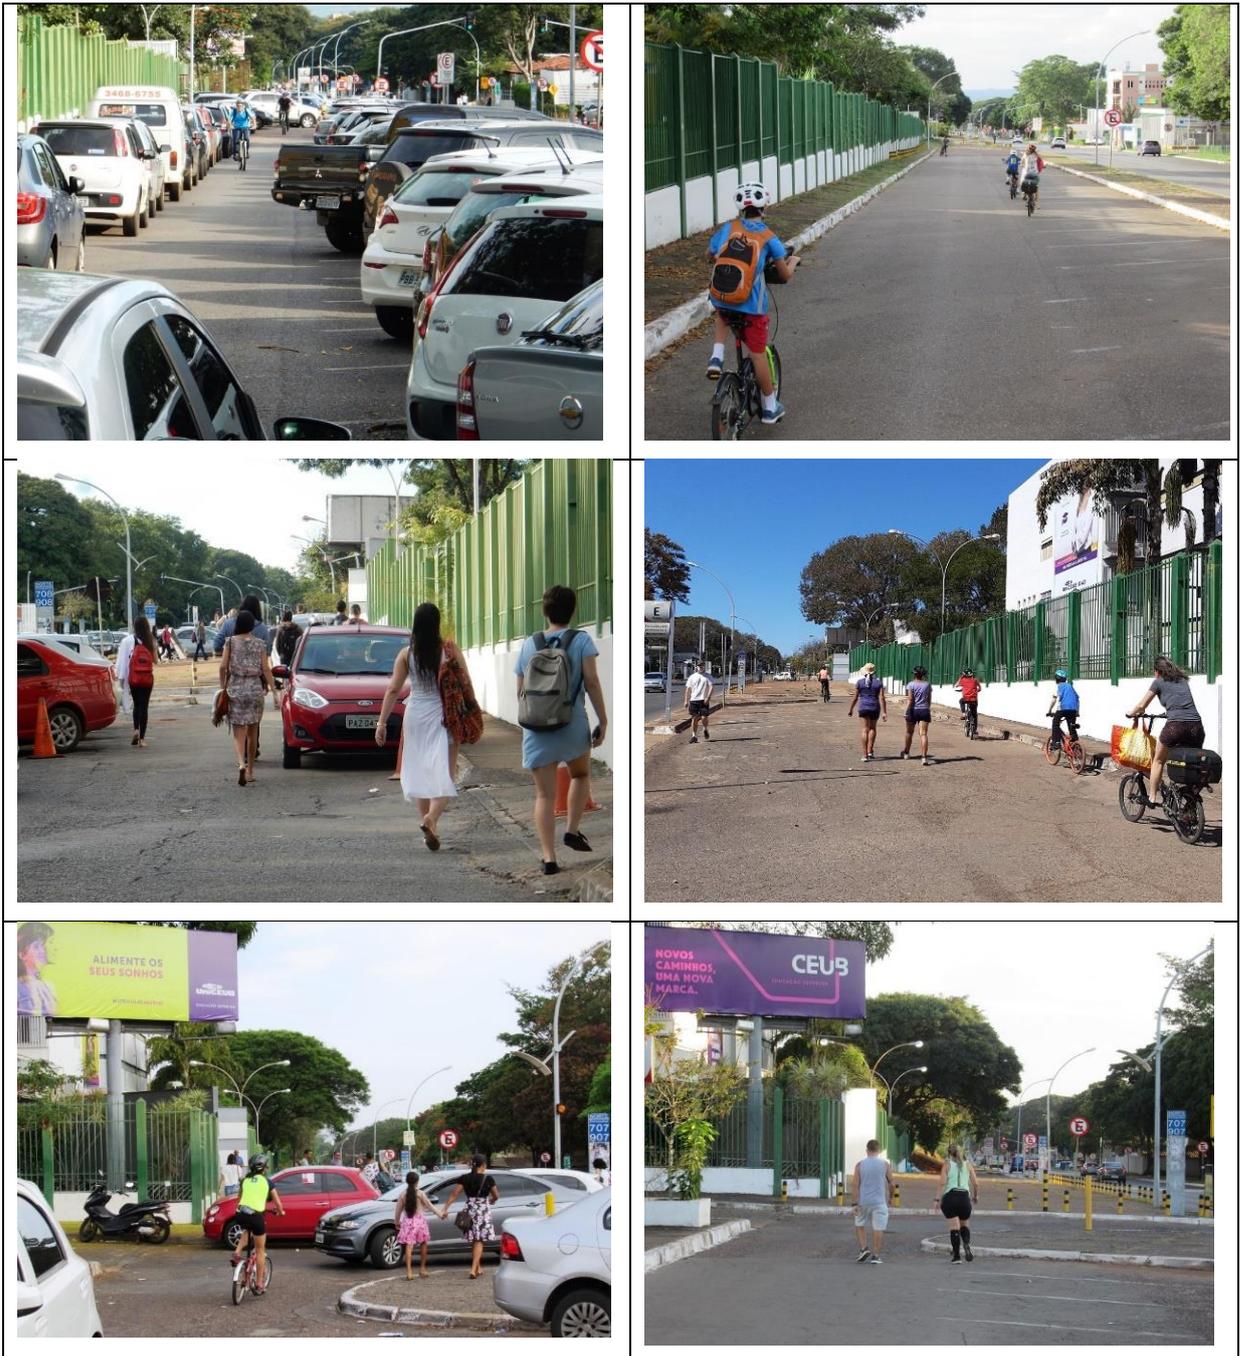
Fotos 21 a 26: Ciclovía sem continuidade em frente ao UniCEUB. À esquerda, dificuldade para os ciclistas em período 'normal' de aulas, antes da pandemia. À direita, caminho livre (sem carros) durante a pandemia.

A escassez de rampas e o estacionamento irregular (carros sobre calçadas e bloqueando as poucas rampas existentes) agravam a situação. Em 2014 foram pintadas interrogações nos pontos em que a ciclovía desaparece. Mas até hoje não houve providências dos órgãos governamentais para responder ao questionamento sobre a descontinuidade no caminho.

Desde o início da pandemia a situação melhorou, em razão da quantidade reduzida de carros na frente do centro universitário. Trata-se, pois, de momento oportuno para promover mudanças que garantam continuidade na ciclovia e aumentem a segurança para pedestres e ciclistas.

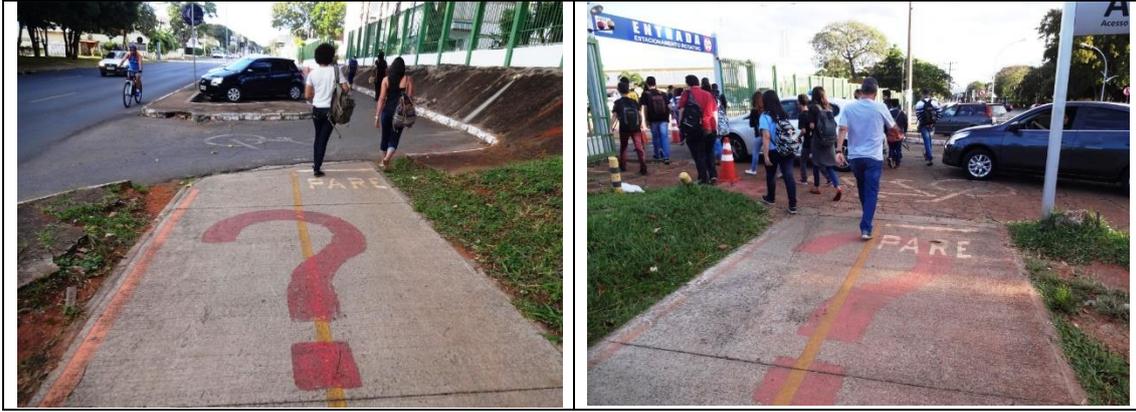
Fotos 27 e 28: Interrogações foram pintadas nos pontos em que a ciclovia termina de forma abrupta.

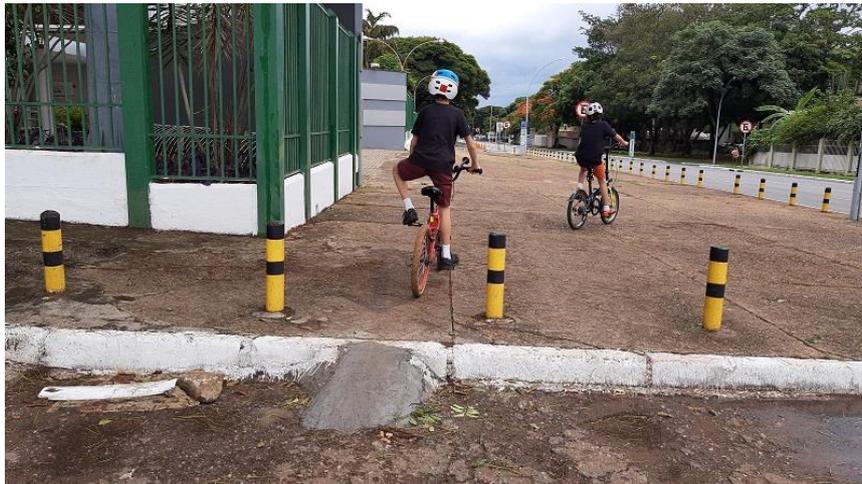
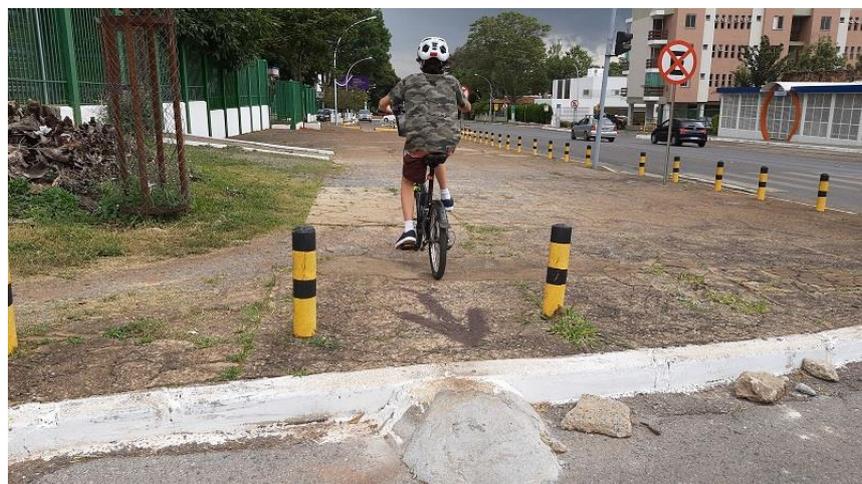
Outra ação por parte de moradores foi instalar rampas que facilitam o percurso dos ciclistas. Na frente do centro universitário há algumas rampas improvisadas.

Fotos 29 e 30: Rampas construídas por moradores da região amenizam o percurso dos ciclistas.

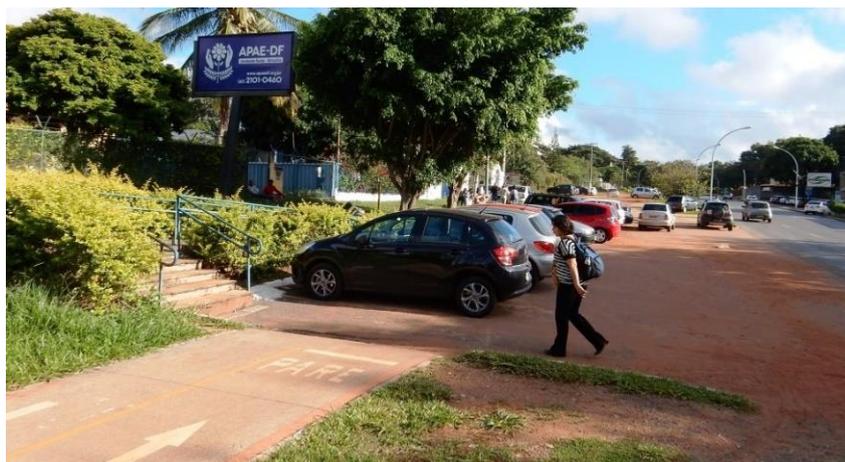
Foto 31: Ciclovía interrompida na altura da 711/911 Norte.

Mais um trecho de descontinuidade em razão de estacionamento que impede o livre acesso de pedestres e ciclistas. A passagem de motoristas, que estacionam irregularmente sobre os canteiros próximos, causou rachaduras e destruição da ciclovía.

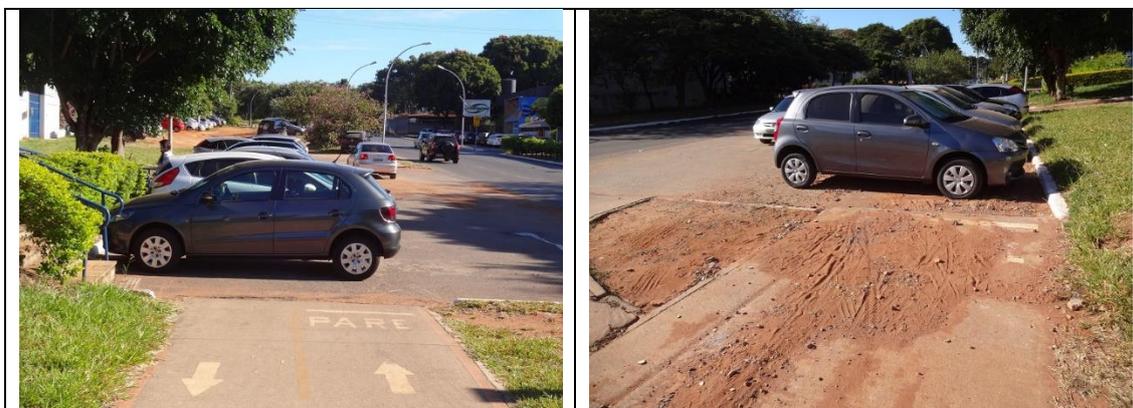
Fotos 32 e 33: Os dois trechos de ciclovía na frente da APAE costumam ficar bloqueados.

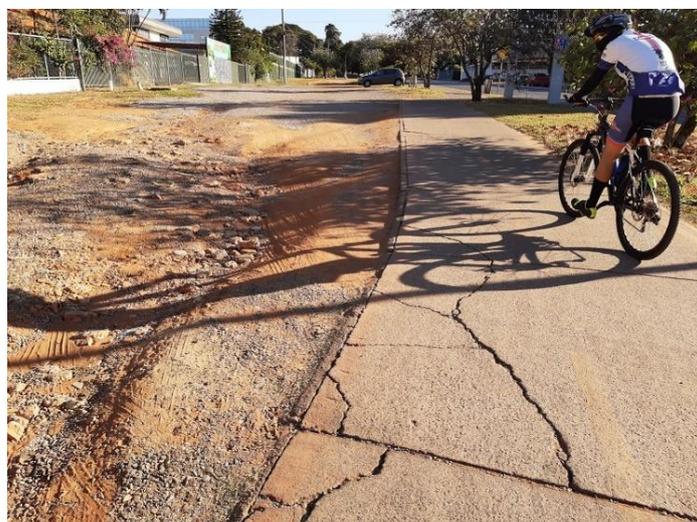
Foto 34: Piso destruído pela circulação de carros.

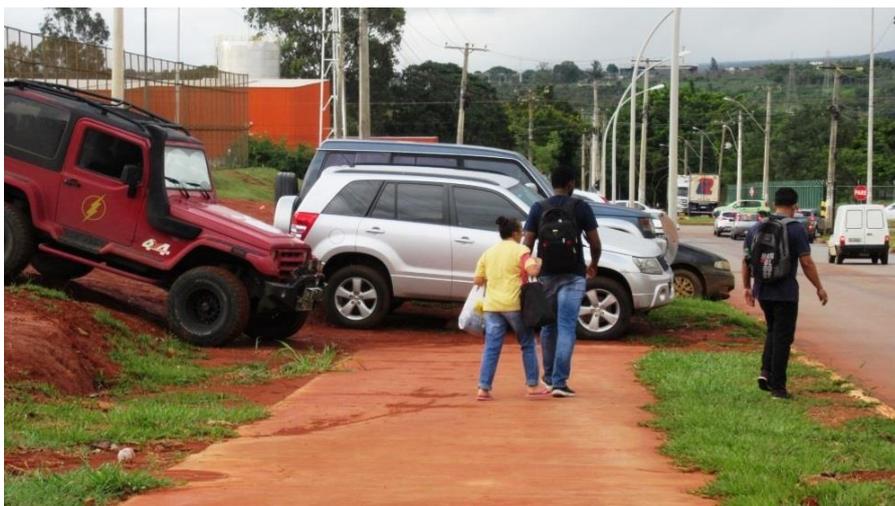
Foto 35: No Setor Terminal Norte, calçada sem continuidade e carros no canteiro.

Outro local bem difícil para pedestres e ciclistas. Apesar da existência de centro comercial, hipermercados e órgãos públicos, a infraestrutura para a mobilidade ativa é precária. Os trechos de calçada e ciclovia não têm conexão e o fluxo motorizado intenso e veloz dificulta bastante o percurso.

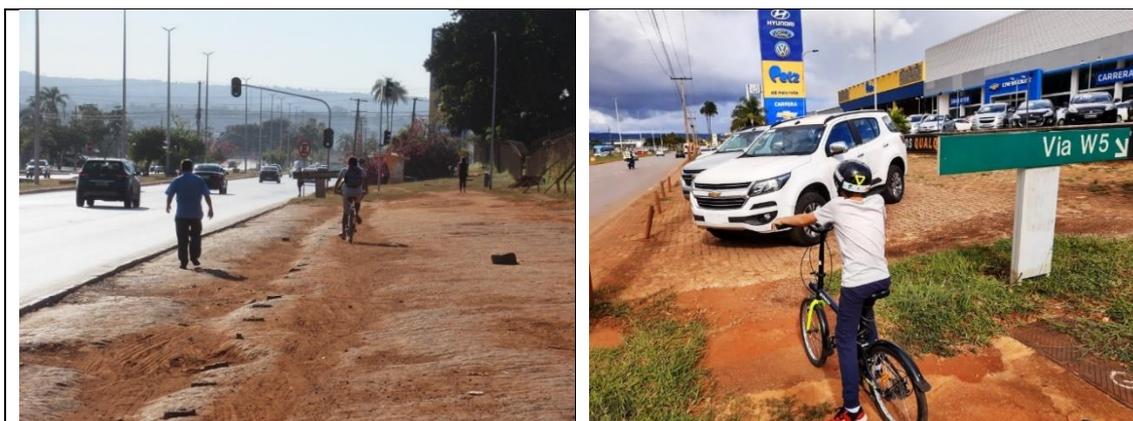
Para quem usa o transporte coletivo as condições são igualmente ruins, com pontos de ônibus precários e ausência de locais de travessia.

Fotos 36 e 37: Ausência de infraestrutura para pedestres e ciclistas no Setor Terminal Norte.

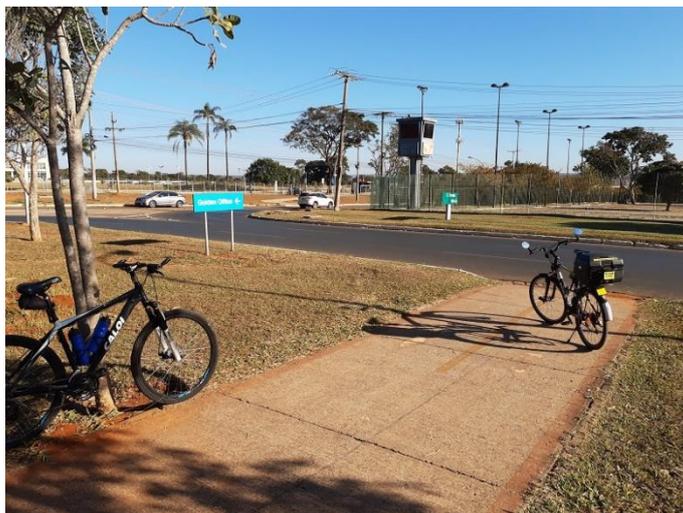
Foto 38: Local onde a ciclovia termina no final da W4/W5 Norte.

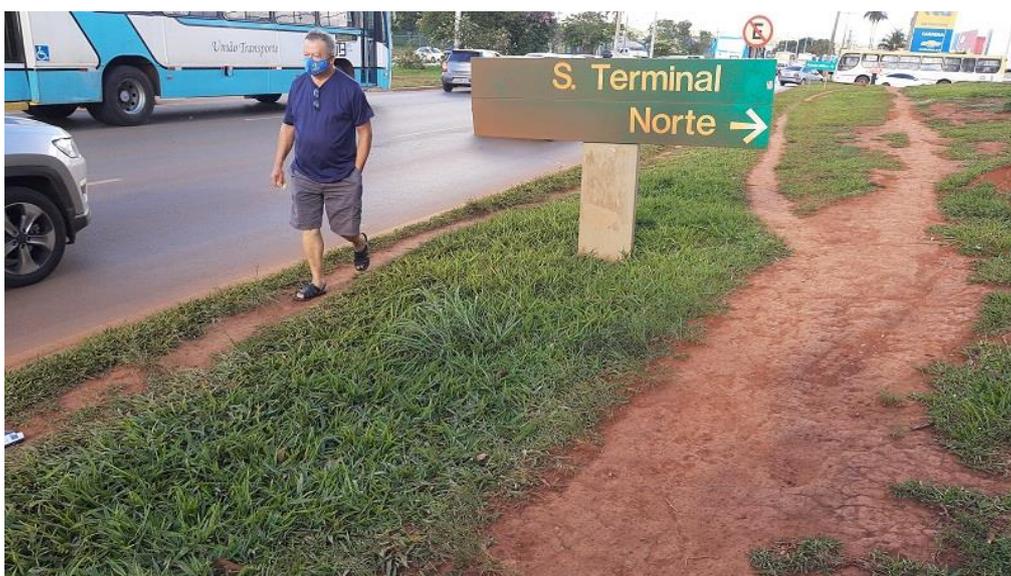
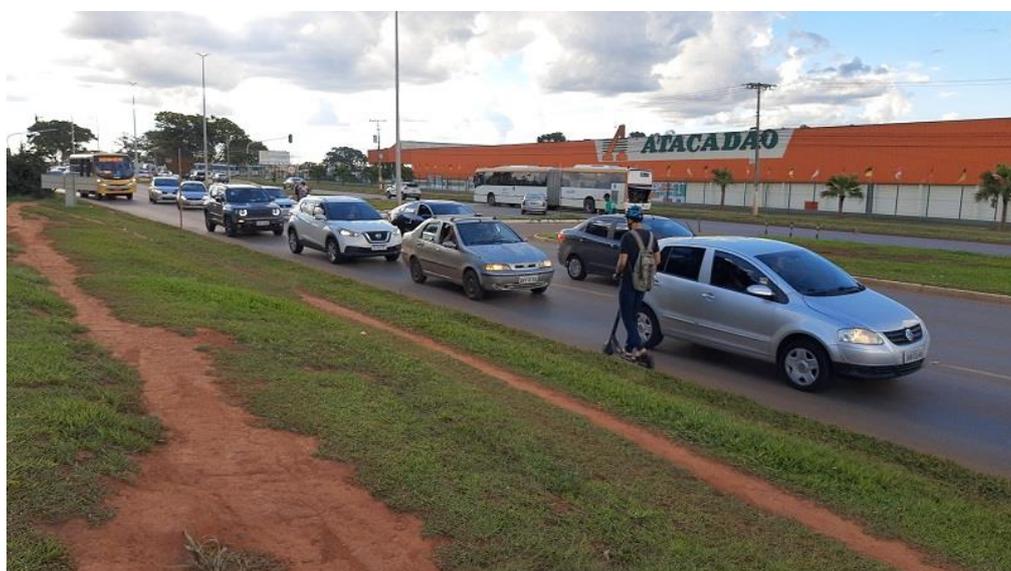
Fotos 39 e 40: Mobilidade ativa sem espaço no STN.

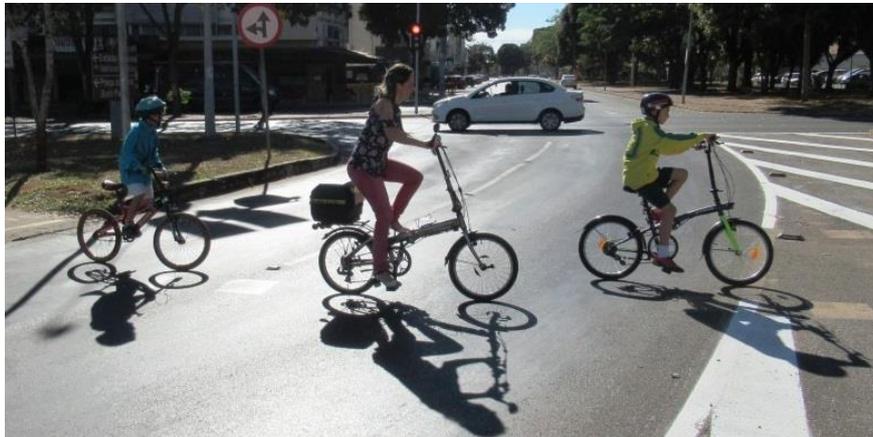
Foto 41: Pintura apagada em cruzamento da ciclovia na W4/W5 Norte.

Os cruzamentos da ciclovia representam risco em razão da sinalização apagada. Outro problema comum é o bloqueio dos cruzamentos por motoristas.

É recomendável sinalizar as travessias dos ciclistas com pintura de destaque e placas de alerta aos motoristas. Há vários exemplos de sinalização que podem ser utilizados.

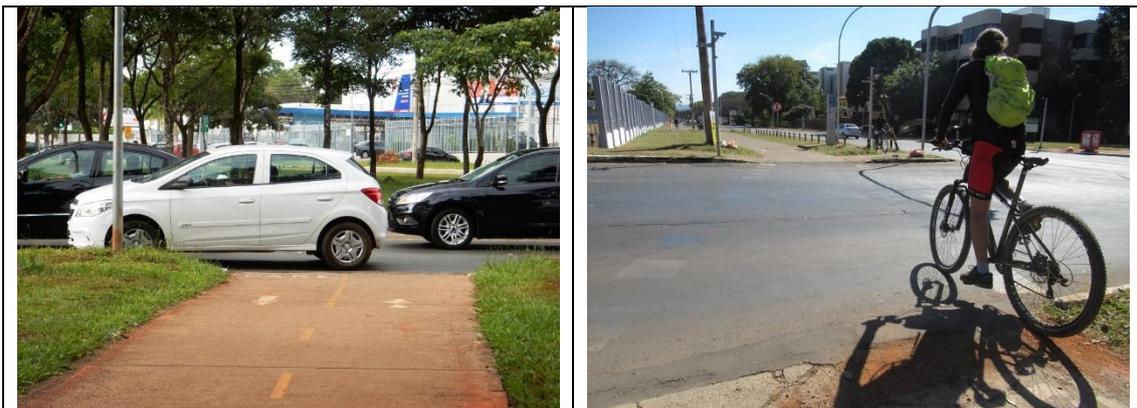
Fotos 42 e 43: Cruzamento bloqueado e pintura bem apagada.

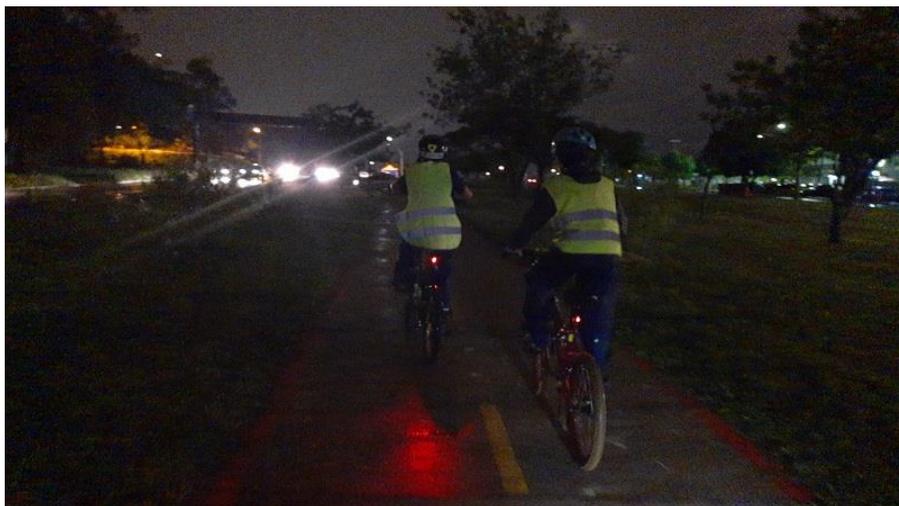
Foto 45: Mais um trecho escuro da ciclovia.

A instalação de postes de iluminação ao longo da ciclovia é essencial para garantir a circulação segura à noite.

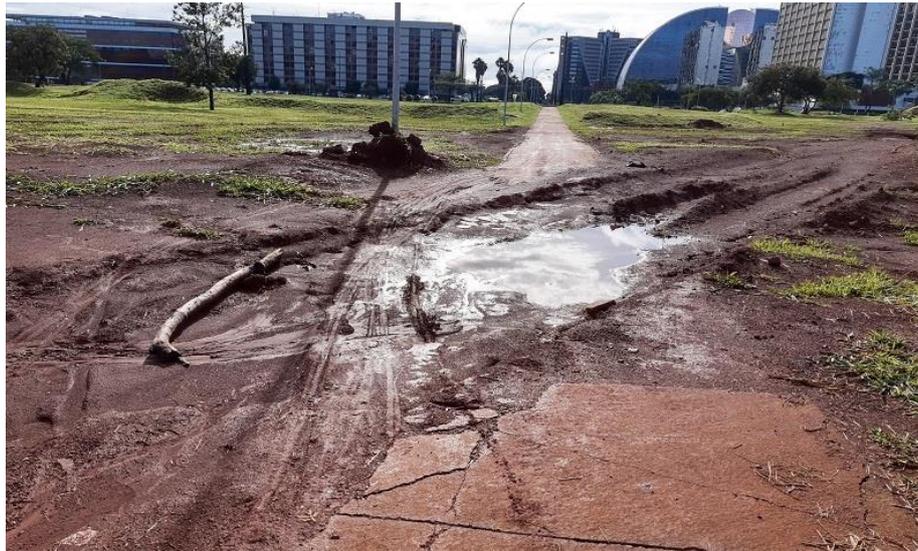
Foto 46: Piso em péssimo estado no início da W4/W5 Norte, próximo ao estádio.

Há muitos trechos da ciclovia com piso desnivelado e com rachaduras. Além do desconforto, o piso destruído e com desníveis pode causar quedas e ferimentos. A falta de manutenção se observa tanto na sinalização deficiente (ausência ou escassez de pintura e placas de alerta aos motoristas), quanto na falta de reparos no piso.

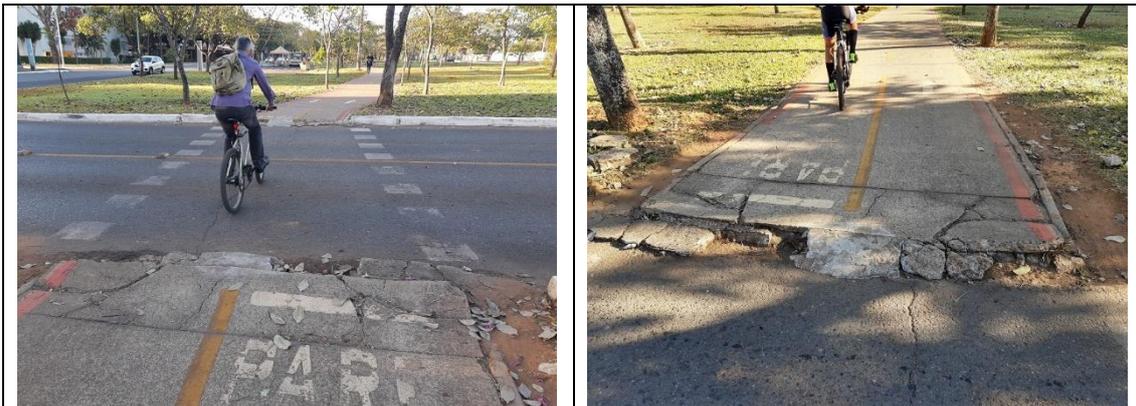
Fotos 47 e 48: Piso destruído e com desníveis na ciclovia.

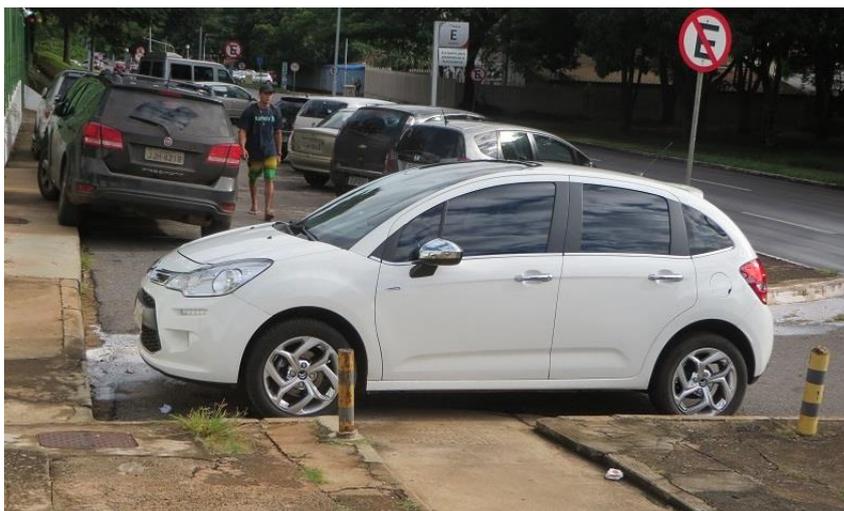
Foto 49: Calçada e rampa bloqueadas na W4/W5 Norte.

É muito comum o bloqueio da ciclovia, de rampas e cruzamentos pelos motoristas. A invasão de calçadas e canteiros também ocorre com frequência.

As infrações ao longo da W4/W5 Norte são recorrentes. Conforme demonstrado pelas imagens, calçadas e canteiros invadidos, rampas e ciclovias bloqueadas ocorrem com frequência. São necessárias ações regulares para sensibilizar os motoristas e multar os infratores.

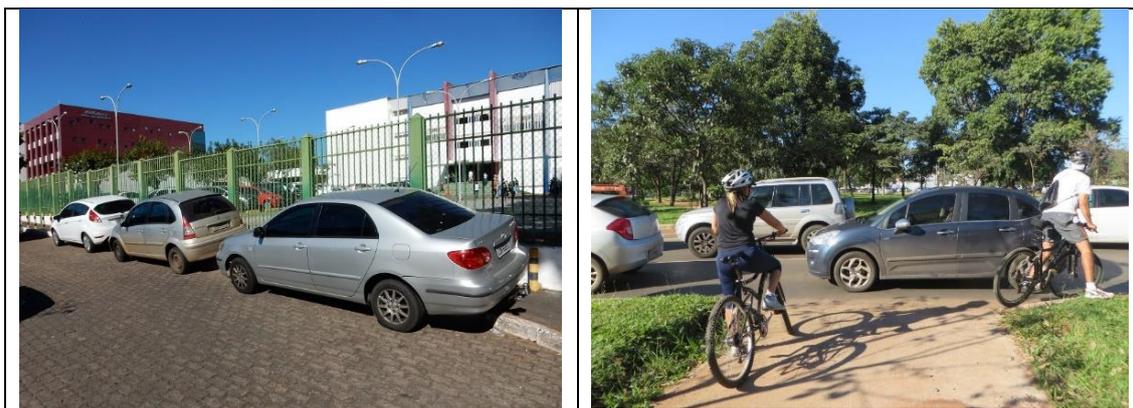
Fotos 50 e 51: Calçada invadida e cruzamento bloqueado na W4/W5 Norte.

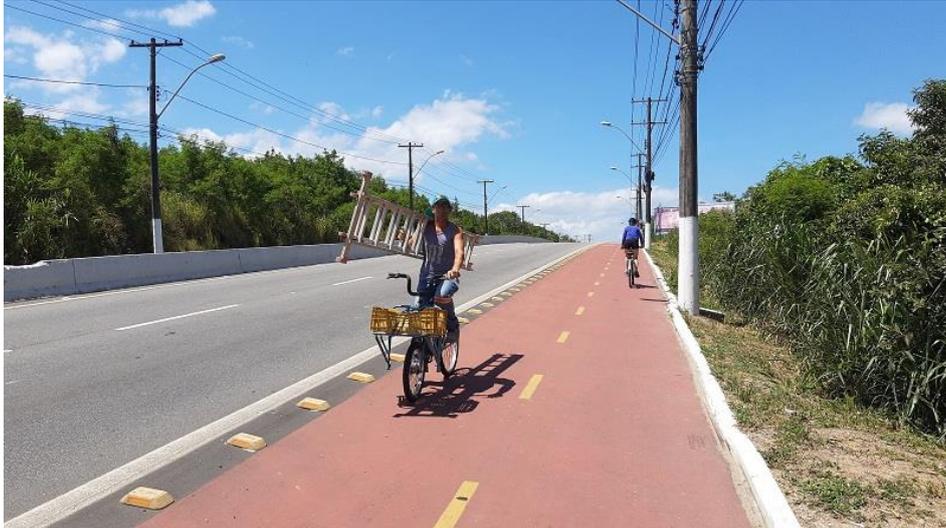
Foto 52: Exemplo de ciclofaixa com pintura e delimitada por tachões, em Serra/ES.

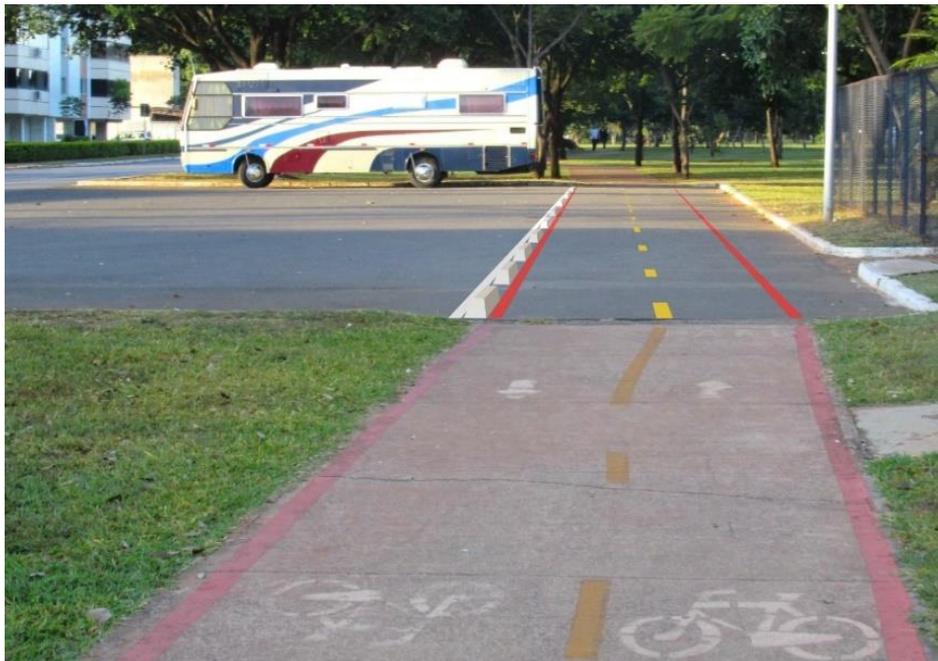
Foto 53: Delimitação do espaço para ciclistas na 905 Norte. Simulação feita por Henrique Jakobi.

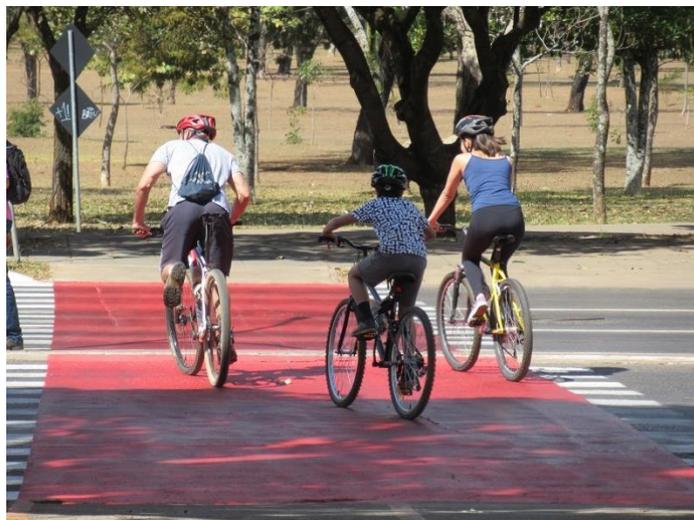
Foto 54: Pintura vermelha em cruzamento do Eixo Monumental.

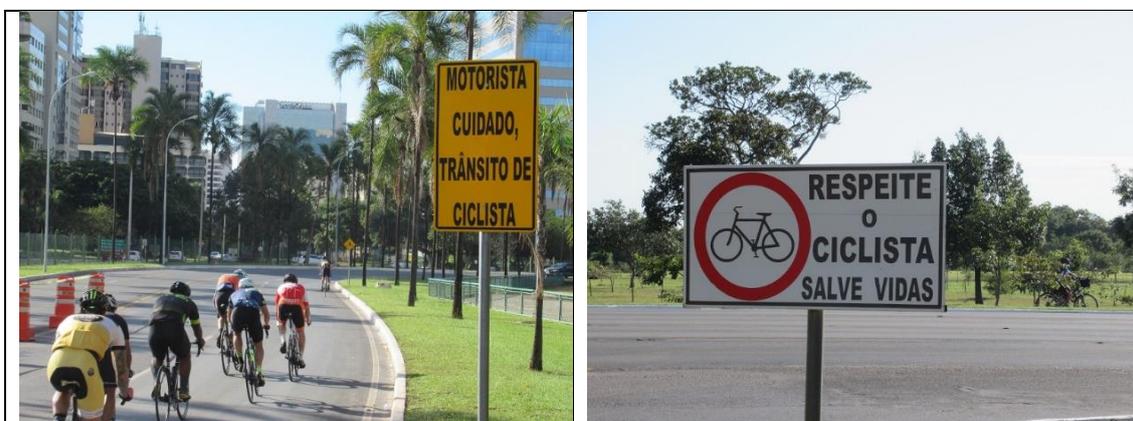
Fotos 55 e 56: Exemplos de placas que destacam o respeito ao ciclista, no Parque da Cidade e no Eixo Monumental, próximo ao bairro Sudoeste.

Uma boa medida para aumentar a segurança de pedestres e ciclistas consiste na instalação de faixas elevadas de travessia, que induzem os motoristas a reduzirem a velocidade.

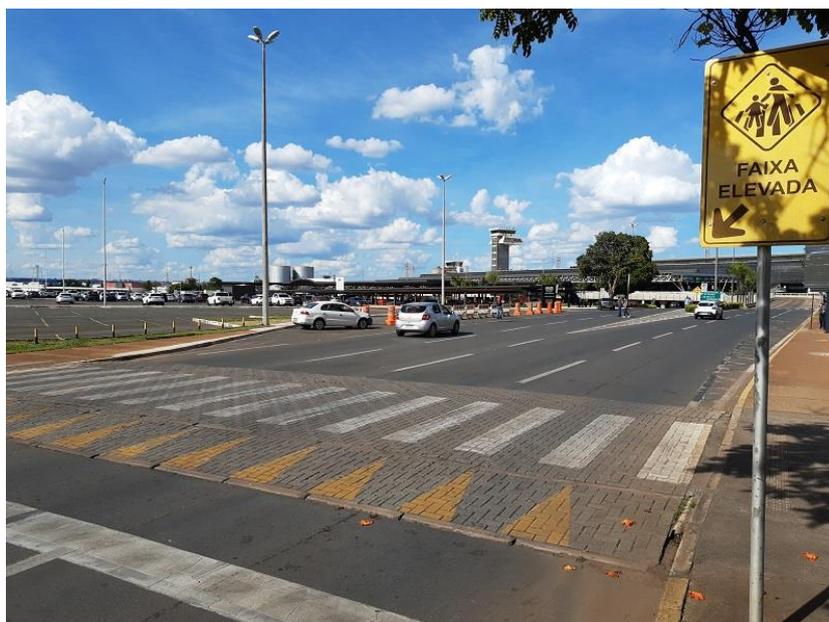
Foto 57: Faixa elevada de travessia no aeroporto de Brasília.

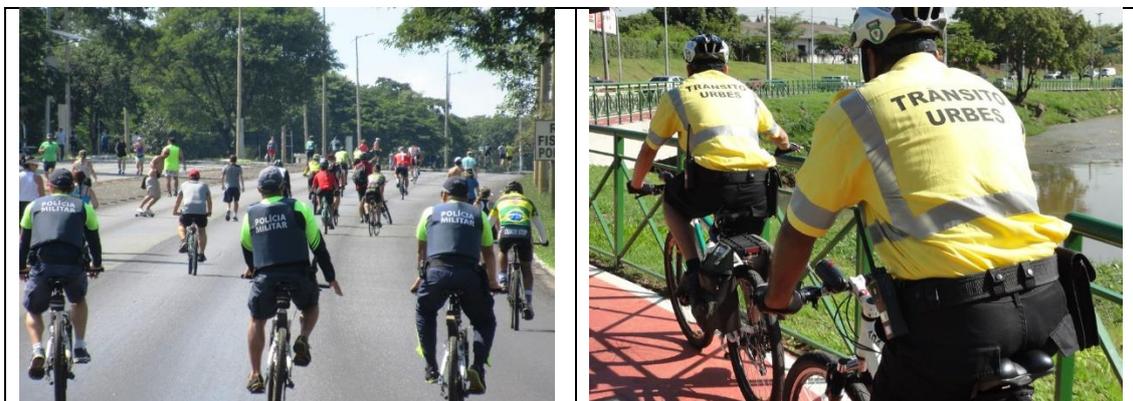
Fotos 58 e 59: Policiais no Eixão do Lazer e agentes de trânsito em Sorocaba/SP.

Pode-se recorrer à fiscalização por meio de agentes de trânsito, inclusive com uso de bicicleta no patrulhamento. Outra possibilidade consiste no videomonitoramento, a exemplo do que começou a ser feito no aeroporto⁴.
