Relatório final da
campanha e estudo
realizado pelo
Mobilize Brasil

Apresentação

Sobre a campanha

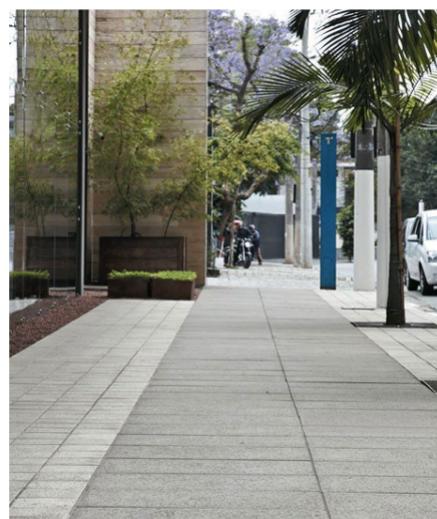
1. Irregularidades (buracos, “montinhos” etc.)

Todo tipo de irregularidade no calcamento que dificulta ou impede o trânsito de pedestres (especialmente os com mobilidade reduzida) ou que ofereçam risco ao pedestre (torcer o pé, por exemplo) e que não sejam temporários e nem estejam cercados e sinalizados apropriadamente (obras da companhia de água, por exemplo, estariam fora.)

Zero: Calçada cheia de buracos, elevações e pedras soltas

- 1
- 2
- 3
- 4
- 5: Calçada com alguns desníveis e pequenos buracos
- 6
- 7
- 8
- 9

10: Calçada lisa, sem imperfeições, permite caminhar e rodar sem solavancos

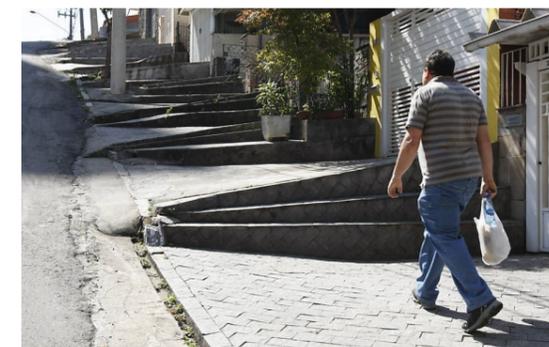
2. Degraus (ruas em active/declive)

Degraus e elevações que ocupam toda a largura da calçada ou do passeio, que obriguem as pessoas (especialmente os com mobilidade reduzida, como usuários de cadeiras de rodas, idosos, pedestres com carrinhos de bebê) a seguirem o trajeto pelo leito carrocável da via.

Zero: Calçada cheia de degraus e inclinada, o que força o usuário a ir para a rua

5: Poucos degraus, espaçados a mais de 5 metros

10: Calçada sem degraus, permite a passagem de cadeiras de rodas mesmo em ruas em declive

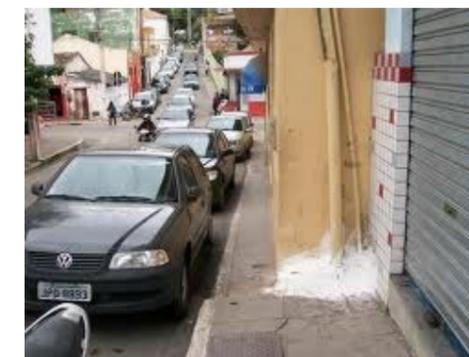
3. Largura da calçada

Calçadas muito estreitas impedem ou dificultam a passagem de pessoas idosas e cadeirantes.

Zero: Calçada inexistente (com menos de 30cm)

5: Calçada estreita (com menos de 1,20 metro)

10: Calçada de largura normal (com mais de 2 metros)

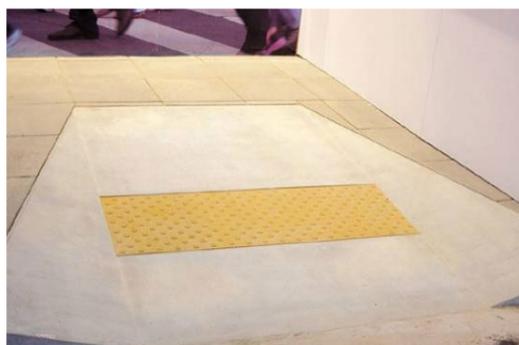
4. Rampas para cadeirantes na faixas de pedestres

Verificar a existência de rampas em todas as esquinas, alinhadas com as faixas de pedestres. Observar se a inclinação é adequada e não oferece risco aos cadeirantes.

Zero: Calçada sem rampas

5: Calçadas com rampas estreitas, muito inclinadas ou irregulares

10: Calçadas com rampas de acordo com a norma, com piso podotátil (ver desenho e foto)

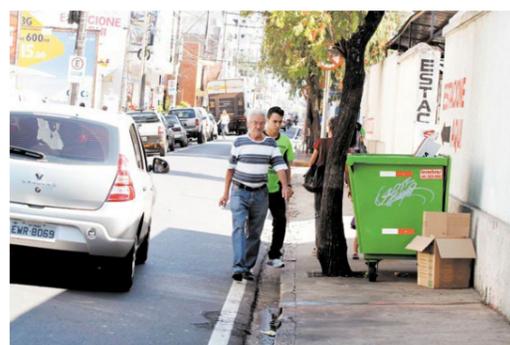
5. Presença de obstáculos na faixa livre

Verificar também se há postes, cestas de lixo, carros estacionados ou outros objetos que impeçam a passagem.

Zero: Calçada ocupada com vários postes próximos, lixeiras, carros, mesas e outros objetos

5: Calçada com postes e lixeiras

Nota 10: Calçada completamente desobstruída, sem postes ou qualquer outro obstáculo

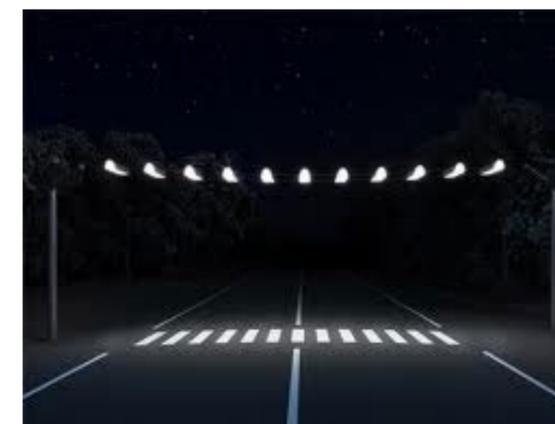
6. Iluminação da calçada

Calçadas mal iluminadas trazem insegurança aos pedestres e podem provocar acidentes.

Zero: Calçada completamente escura, com riscos para o pedestre

5: Iluminação da rua permite transitar bem pela calçada

10: Calçada com iluminação específica para os pedestres

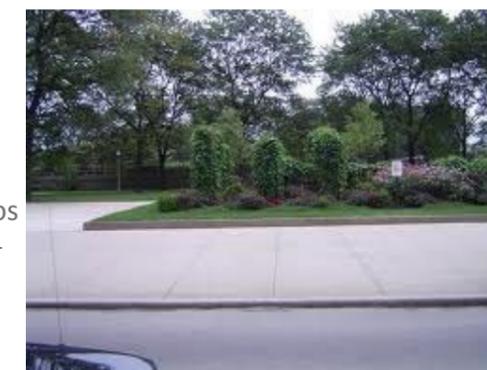
7. Paisagismo e arborização

Árvores, canteiros e gramados melhoram a condição ambiental para quem caminha nas vias urbanas. O ideal é que as ruas tenham bancos ou pontos de descanso protegidos por vegetação.

Zero: Calçada árida, sem nenhum tratamento paisagístico

5: Calçada com algumas árvores e canteiros gramados

Nota 10: Calçada bem arborizada, com canteiros de plantas e flores, dotada de bancos para descanso e espelhos de água

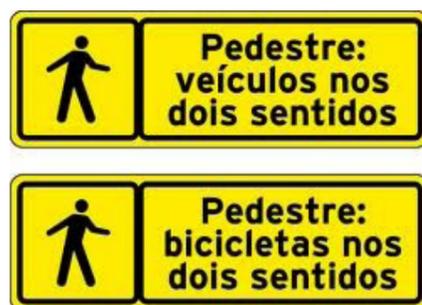
8. Sinalização para pedestres

Verificar a presença ou ausência de faixa de pedestres, semáforos e placas para pedestres
Metodologia: observação visual

Zero: Nenhuma sinalização

5: Calçada + faixas de pedestres

10: Faixa de pedestres bem demarcada com piso podotátil nas esquinas+ semáforos especiais para pedestres com sinalizadores sonoros para deficientes visuais + placas orientativas aos pedestres

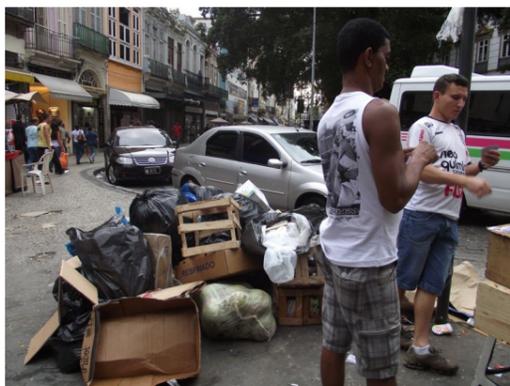
Calçadas do Brasil: Rio de Janeiro

No Rio, a má conservação das calçadas - com buracos e desníveis - é responsável por muitos acidentes. Na Rodoviária e Central do Brasil faltam rampas e o lixo acumula-se no passeio. Obstáculos como ambulantes também invadem Copacabana e Botafogo

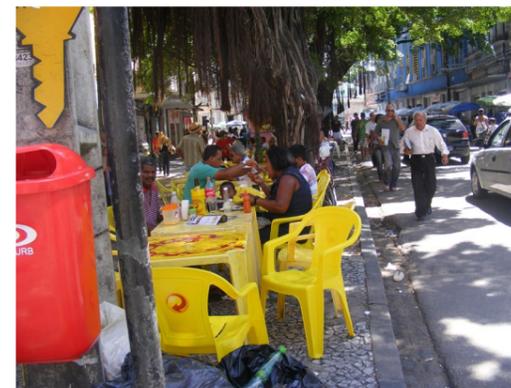
Calçadas do Brasil: Porto Alegre

Em Porto Alegre, a vistoria incluiu o calçadão da rua da Praia, o entorno da Rodoviária (piores calçadas), orla do Guaíba e bairros de Moinhos de Vento e Menino Deus. Problemas: buracos e pedras soltas, falta de material antiderrapante e rampas

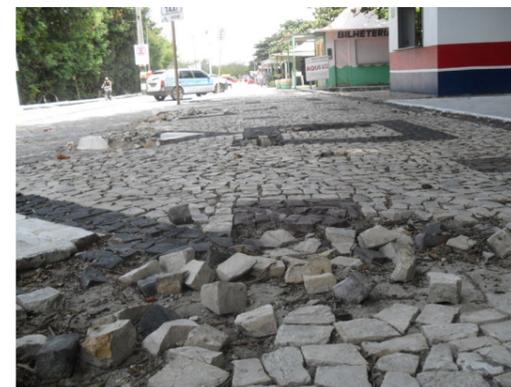
Calçadas do Brasil: Natal

Em Natal, calçada como a do shopping Midway Mall, com paisagismo, bem sinalizada, acessibilidade e sem obstáculos, contrasta com a de outros pontos movimentados da cidade. Na rodoviária e no porto, há buracos e elevações no piso, mato e muito lixo

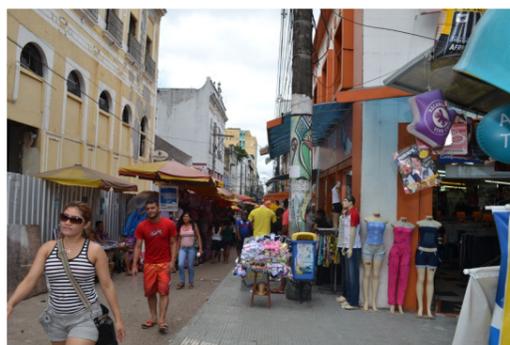
Calçadas do Brasil: Manaus

Bancas de ambulantes ocupam todas as calçadas do centro histórico de Manaus, onde é impossível caminhar. Mercadorias do comércio local e carros em demasia também prejudicam a mobilidade do pedestre; faltam rampas de acessibilidade na cidade

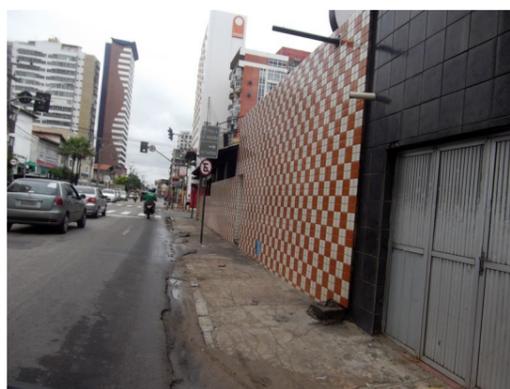
Calçadas do Brasil: Fortaleza

Movimentado e bem mantido, o calçadão da Av. Beira Mar só do lado oposto tem calçadas estreitas e irregulares. No centro, ambulantes atrapalham o pedestre e faltam rampas nas esquinas. Boas calçadas nas avenidas Bezerra de Menezes e Domingos Olímpio

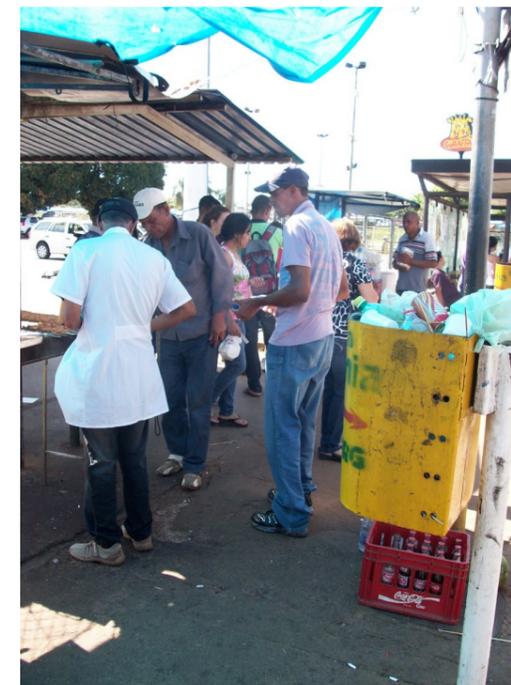
Calçadas do Brasil: Goiânia

Avenida Goiás (centro) tem bom paisagismo, calçadas largas; lugar agradável, as pessoas sentam ali para descansar. As bancas de camelôs são um problema, na rodoviária assim como noutras áreas de Goiânia. Nos bairros, falta iluminação e acessibilidade

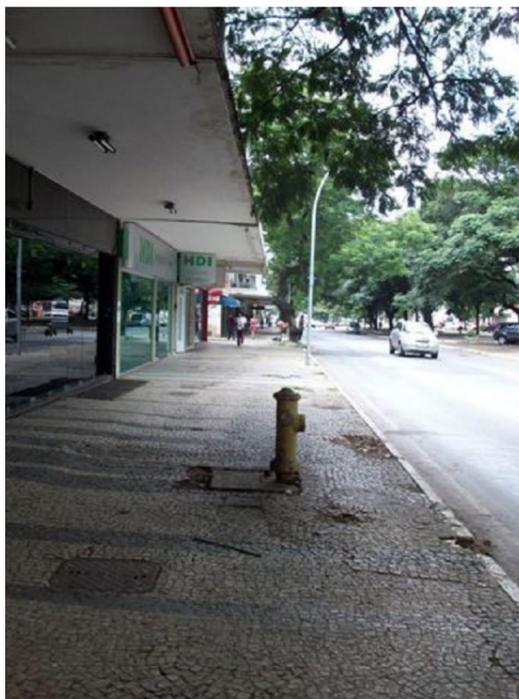
Calçadas do Brasil: Brasília

Brasília tem calçadas largas, planas e arborizadas, mas falta manutenção: no Plano Piloto o mato cresce no piso e faltam rampas; na W3 Sul, buracos e marquises em má condição põem em risco o pedestre; no Setor Hoteleiro, a iluminação é deficiente

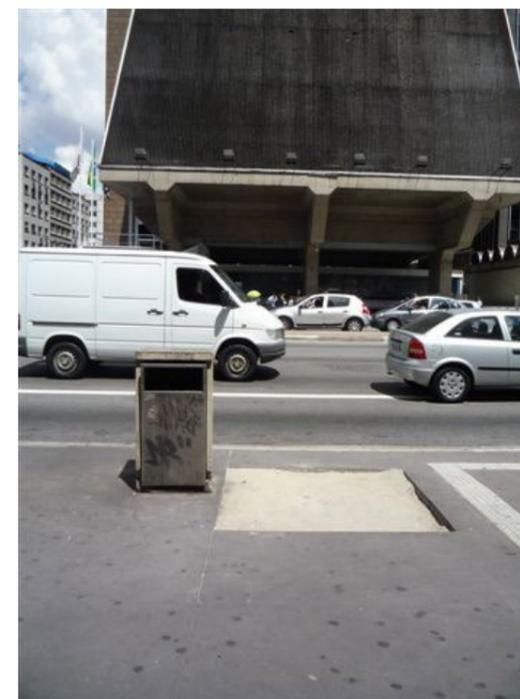
Calçadas do Brasil: Avenida Paulista, São Paulo

A calçada da Paulista, com 10 m de largura, é acessível e segura. Há raras quebras no piso, mato e terra em alguns canteiros e na base de árvores. Sem projeto único e integrado de paisagismo, bordas de canteiro viram bancos e há trechos sem árvores

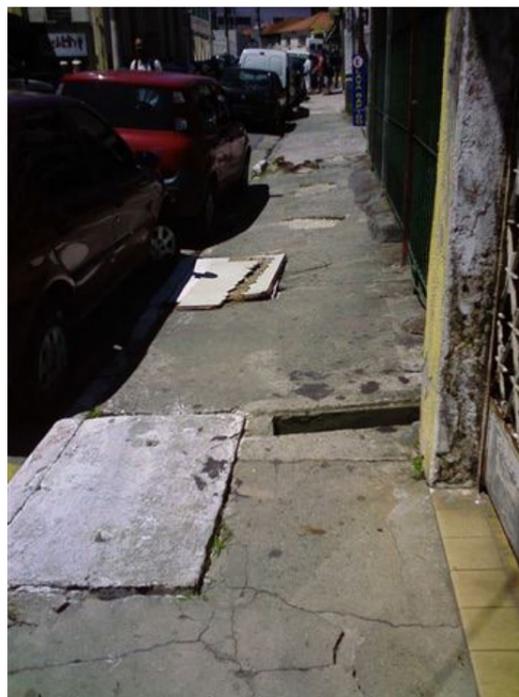
Calçadas do Brasil: São Miguel Paulista, São Paulo

Calçadas do bairro de São Miguel Paulista, extremo leste de São Paulo. Trata-se de uma área de urbanização antiga, com mais de 80 anos. O largo central do bairro tem uma calçada perfeita, mas as ruas do entorno as têm em péssimo estado.

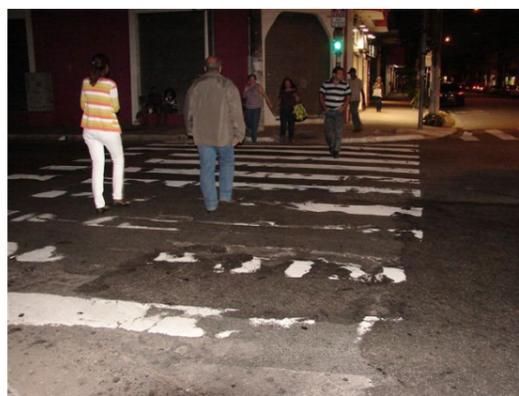
Calçadas do Brasil: bairro de Santana, São Paulo

Levantamento realizado nas calçadas da região central do bairro de Santana, zona norte de São Paulo, nas proximidades da estação de metrô. Trata-se de área de intensa movimentação de pedestres durante todo o dia.

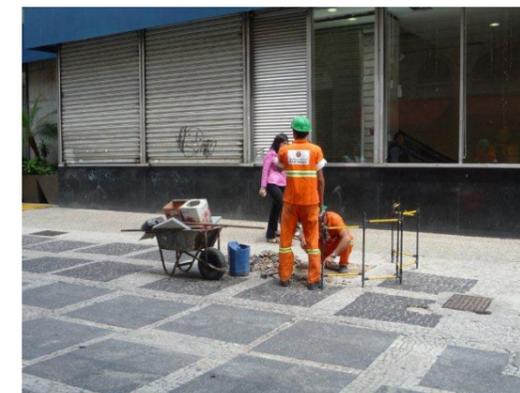
Calçadas do Brasil: Rua Barão de Itapetininga, SP

Calçada do centro -da Barão até a Sé, passando pelo Patriarca- é um piso mosaico (petit pavé e placas de granito). Regular e sem degraus, o pavimento é resistente (déc.1970) e compõe com o paisagismo do centro. Há porém pedras soltas e placas faltando

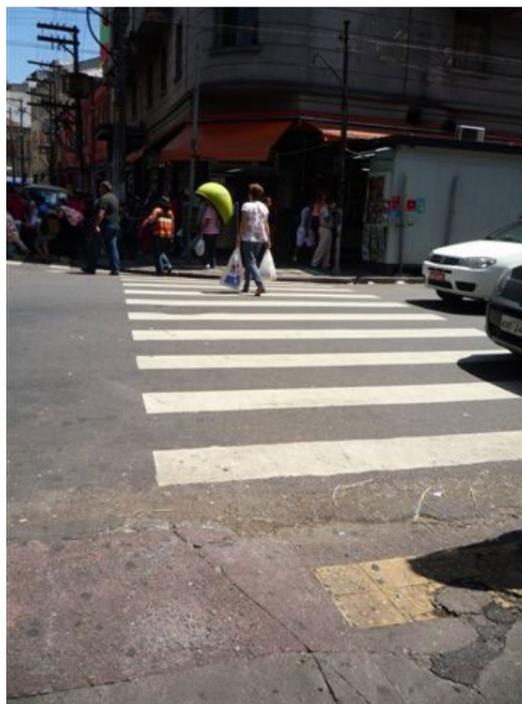
Calçadas do Brasil: Rua 25 de Março, São Paulo

Calçadas tem de 2m a 6m de largura, o que é pouco para a multidão que ali circula. Piso (ladrilho hidráulico) com alguma quebra; nas esquinas faltam rampas e sinalização. Maiores problemas estão nas ruas do entorno

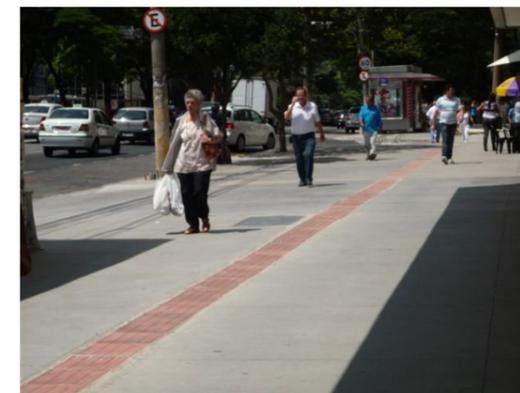
Calçadas do Brasil: Avenida Faria Lima, São Paulo

Na Faria Lima, a qualidade da calçada varia bastante conforme o trecho. Em comum, todas são largas e planas. Na frente da estação do metrô, o piso de granito/pedra mineira é novo e acessível. Já noutros trechos, há lixo, rampas quebradas e obstáculos

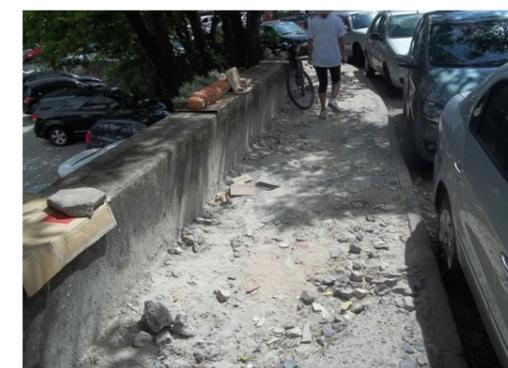
Absurdo de calçada na Alameda Benevento - Pituba - Salvador/BA

Desde dezembro do ano passado eu denunciei o lastimável estado da calçada na Alameda Benevento, na Pituba, que é de responsabilidade do Empresarial Servicercenter. A Superintendência de Controle e Ordenamento do Uso do Solo do Município (Sucom) publicou em seu site a denúncia (<http://www.sucom.ba.gov.br/sucom-vai-recorrer-da-decis%C3%A3o-judicial-que-autoriza-a-abertura-de-cinema-do-shopping-paralela/sucom-notifica-propriet%C3%A1rio-de-edif%C3%ADcio-empresarial-na-pituba-para-recuperar-passeio.aspx>). Segundo a própria Sucom, o condomínio do Empresarial foi notificado e multado, porém até a data de hoje nada foi feito. A região possui muitos colégios e clínicas. Crianças e idosos muitas vezes são obrigados a dividir a rua com os carros, correndo sério risco de serem atropelados. Todos os dias eu também sou obrigado a enfrentar esse absurdo para levar meu filho de três anos à escola. A situação é realmente vergonhosa.

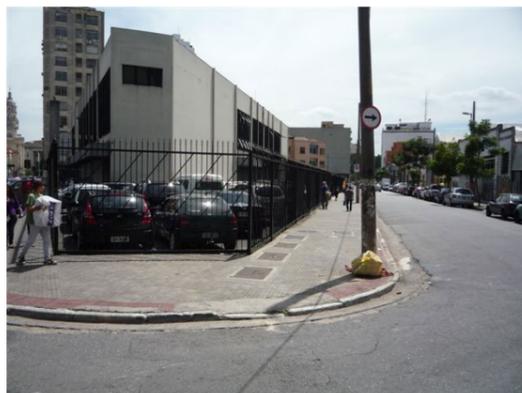
Calçadas do Brasil: Estação da Luz, São Paulo

Há grande contraste entre as calçadas da Praça da Luz e das ruas secundárias, como a do Triunfo e Vitória. Na Praça: calçadas largas e conservadas de petit pavé, históricas, com belo paisagismo; no entorno, muito lixo, passeios destruídos, obstáculos

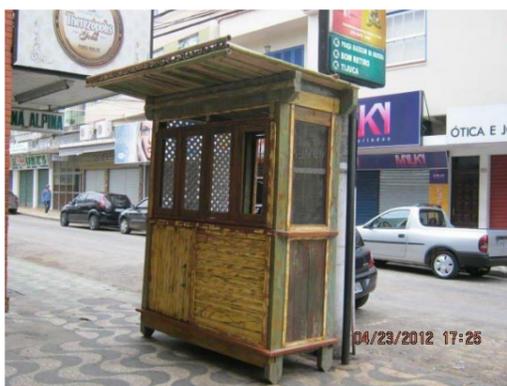
Teresópolis está largada... não existe uma rua sequer sem buraco, e ainda arrumam essas “coisas” (veja foto) para piorar! Onde vamos chegar???

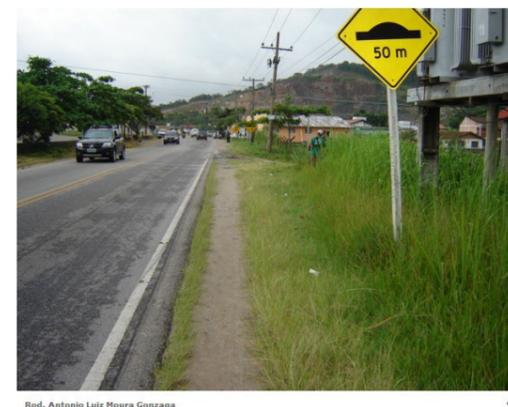
Esta via é intransitável para pedestres e ciclistas. Falo da via pública que liga o sul da ilha de Santa Catarina à Lagoa da Conceição.

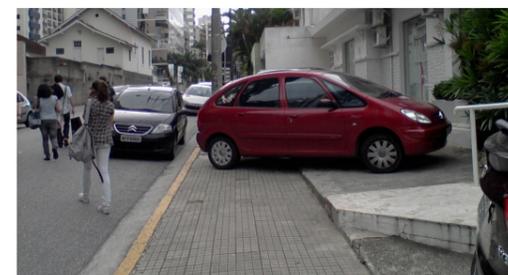
Privatização da calçada! (veja foto). Infelizmente, há vários locais nesta cidade onde os pedestres não têm vez!

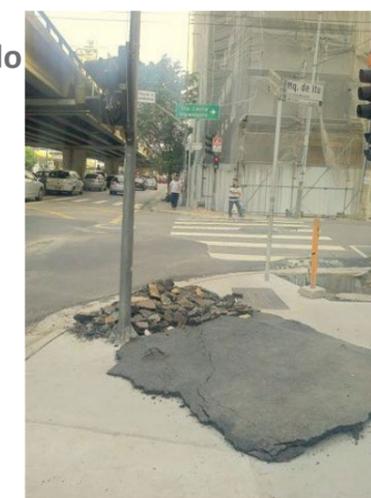
Sob os viadutos do “Minhocão”, centro de São Paulo, a prefeitura acaba de realizar obra de melhoria nas calçadas. Mas... bastou uma chuva. Uma enorme placa de asfalto foi carregada pelas águas e acabou depositada sobre a calçada nova. A prefeitura foi ao local, consertou o buraco na via para evitar transtornos aos carros, mas deixou a placa de asfalto sobre a calçada. É ou não é um pouco caso com os pedestres?

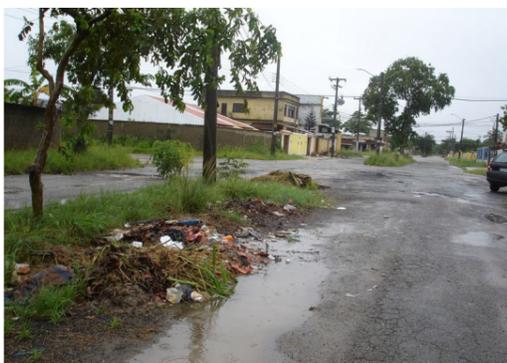
Vergonha nas ruas do bairro em Guaratiba, estamos apenas 15 minutos da Barra da Tijuca, infelizmente existem 2 Rios, um da Barra e zona sul e o outro todos os bairros restantes abandonados pela Prefeitura.

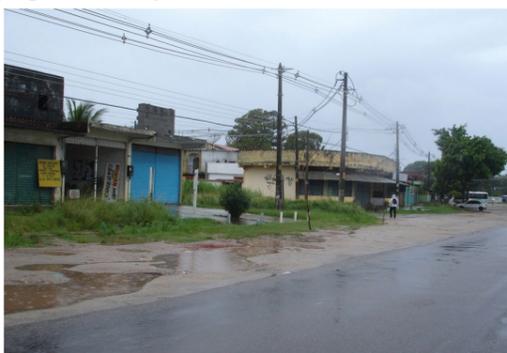
Vergonha a situação deste bairro em Guaratiba, abandono completo das autoridades da Prefeitura do Rio de Janeiro. Lama, poças de água, sem calçamento, ruas esburacadas, mato alto por todo lado, descaso com o cidadão. Só querem cuidar do Rio do turista, o cidadão que trabalha e paga seus impostos é excluído das melhorias da cidade.

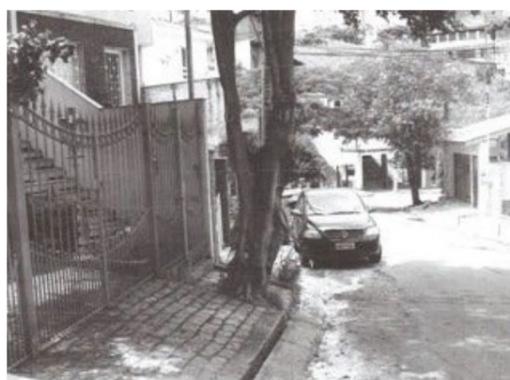
R. Aecri - Alto de Pinheiros, São Paulo, 05453-020, Brasil

Fizemos uma petição destinada à Subprefeitura de Pinheiros, S. Paulo, requerendo informações técnicas para atender o Decreto 45904- padrão das calçadas. Anexamos a essa petição, fotos da calçada, visualizando os obstáculos que existem e a impossibilidade em atender a legislação sem informações / auxílio técnico da Subprefeitura. Até o momento, não recebemos nenhuma resposta ou auxílio, mas no dia 26 de abril de 2012, recebemos via AR uma multa no valor de R\$ 547,04 - calçada irregular e anexo a cobrança, um documento, auto de intimação, datado em 10 de abril de 2012 com a seguinte descrição: Instalação de rampa de concreto, obstruindo a vazão de águas na via pública e... A Subprefeitura aproveitou as fotos que tirei da calçada para multar e não respondeu sobre o requerimento solicitando informações técnicas. ...A Prefeitura manda um fiscal até minha residência aplicar a multa, mas não envia ninguém para nos orientar de como proceder para atender o Decreto 45904.
